Convegno Nazionale
L'applicazione della normativa Grandi Rischi Industriali
al settore della Galvanotecnica Italiana:
problematiche e soluzioni

Episodi incidentali nel settore galvanico

A cura dell' Ing. Paolo DEGAN

ARPA Veneto – Dap. Vicenza

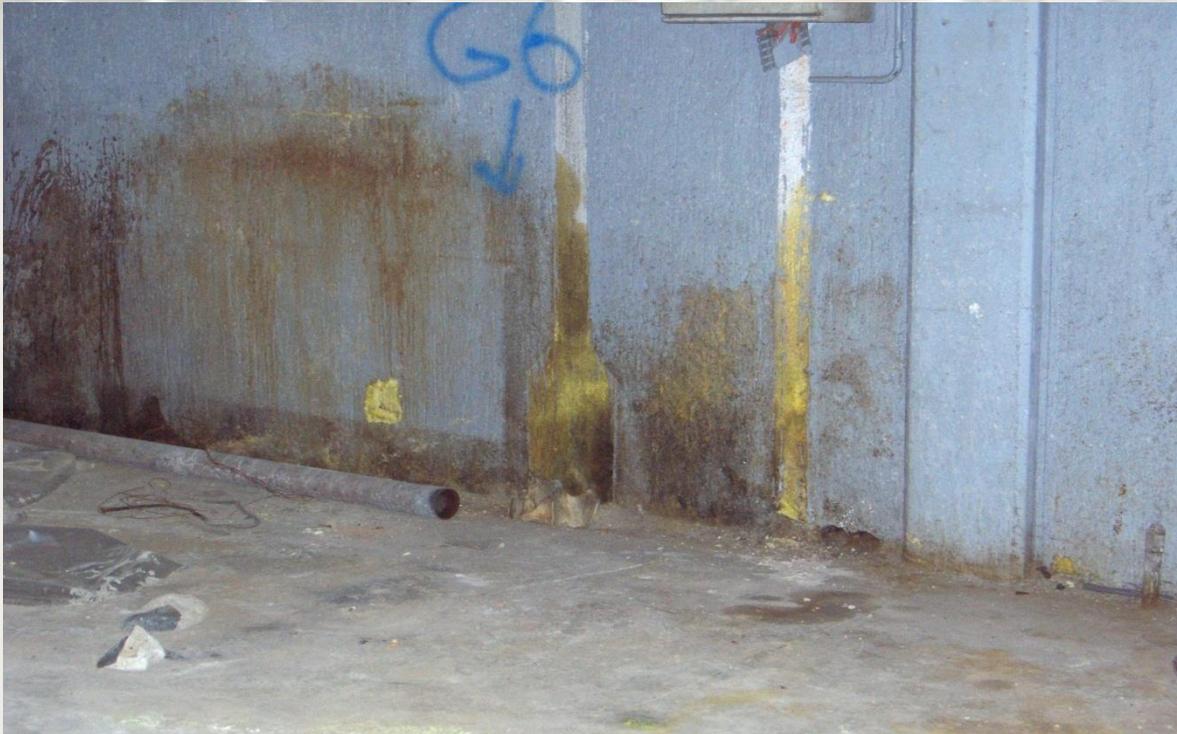
La contaminazione fu causata dai continui percolamenti di liquidi avvenuti nel suolo dalle vasche di lavorazione, dalle infiltrazioni attraverso le crepe della pavimentazione e dal dilavamento dei fanghi e dei contenitori stoccati all'aperto.

Dopo il fallimento della ditta nell'anno 2003 e la conseguente cessazione dell'attività, l'inquinamento della falda è continuato con fasi variabili a causa del dilavamento dei terreni inquinati per azione dell'oscillazione del livello della stessa falda acquifera.

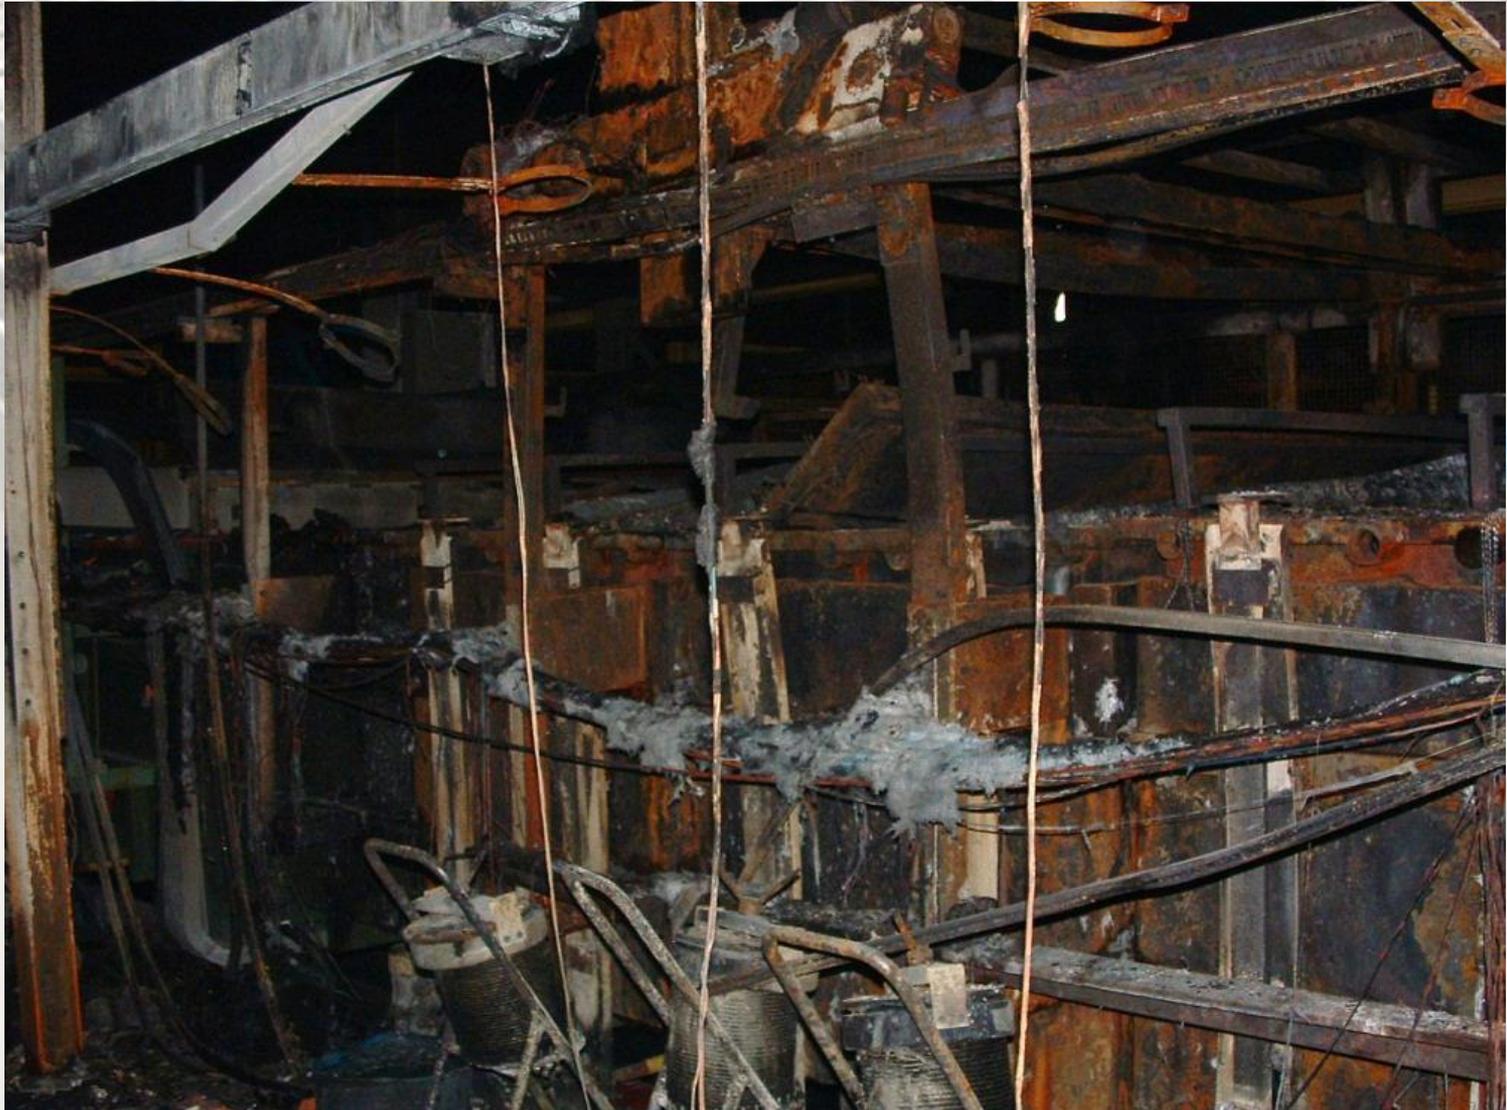
L'evento - localizzazione

A circa 30-40 minuti dal termine di tale attività, verso le ore 3:40 del mattino l'addetto al reparto galvanica notò del fumo proveniente dalla parte sud della linea A1-A2 e localizzò un principio d'incendio all'interno di una delle vasche del nichel chimico della linea 2004.

guasto del sistema di blocco per minimo livello sulla vasca svuotata nella precedente operazione di travaso.

Al mancato funzionamento del sensore di minimo livello corrispose, infatti, il mancato disinserimento della termoresistenza, con conseguente surriscaldamento della stessa e raggiungimento di temperature in grado di fondere il polipropilene e il PVC, ed innescarne la combustione.

Il fatto che la vasca fosse chiusa dal coperchio ha favorito l'instaurarsi della combustione del moplen e la propagazione al rivestimento in PVC.

l'azienda si è avvalsa di una Ditta specializzata in bonifiche ambientali di tipo sia civile che industriale per la bonifica e ripristino delle condizioni di sicurezza ed abitabilità degli ambienti, mediante analisi, pulizia dei residui, bonifica ambientale e riverniciatura, bonifica e ripristino degli impianti recuperabili (quadri elettrici, canaline elettriche, vasche, macchine, ecc.).

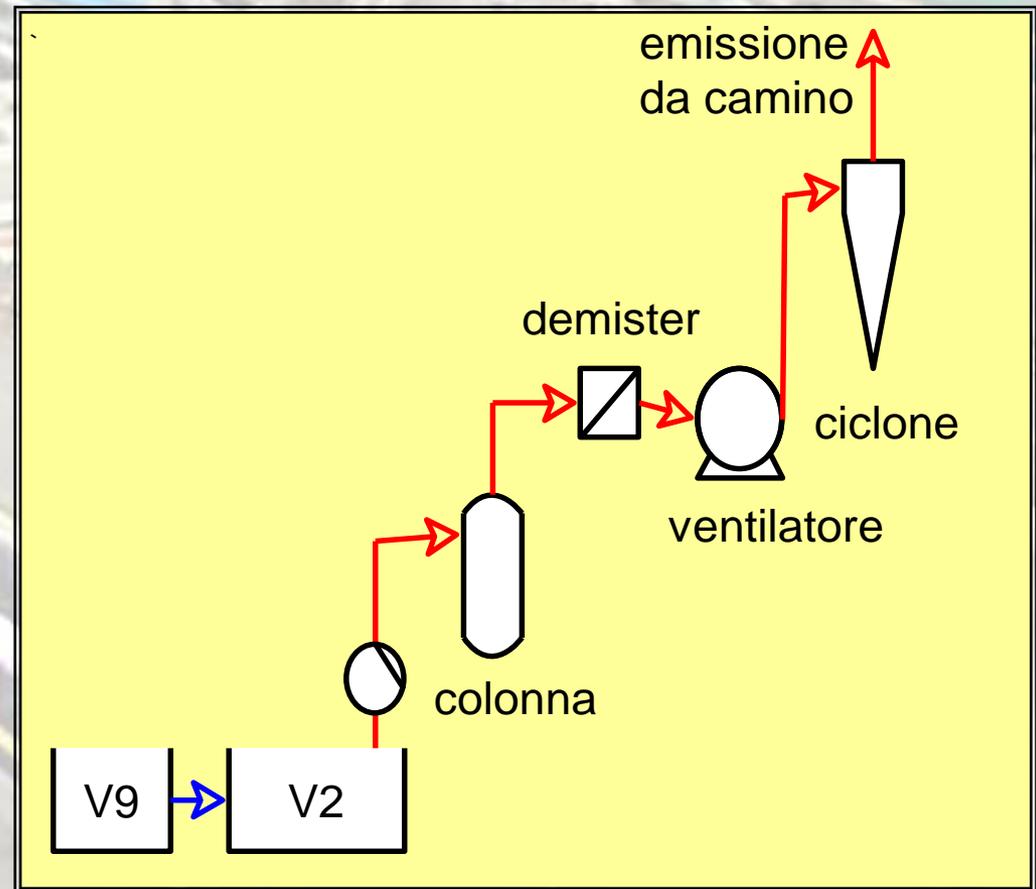
L'emissione di cromo

Un errato intervento di manutenzione sulla colonna evaporativa (a servizio di una vasca di concentrazione) a seguito del quale, lo spruzzatore erroneamente orientato verso l'alto anziché verso il basso, ha causato un aumento della quantità di soluzione aspirata come nebbia dagli impianti galvanici;

L'occlusione della manichetta flessibile per lo scarico del liquido separato dal demister a servizio (fra le altre) della vasca di recupero cromo;

Non vi era la presenza di operatori addetti alla sorveglianza e contestualmente mancavano allarmi di alto livello nel separatore di gocce.

La concomitanza di tali fattori ha portato ad un accumulo di soluzione all'interno del separatore fino al suo sovrariempimento, ed un conseguente flusso di liquido verso il ventilatore che ha poi spinto tale liquido verso il punto di emissione. Il ciclone separatore non è risultato sufficiente a trattenere tutte le goccioline di liquido in ingresso.

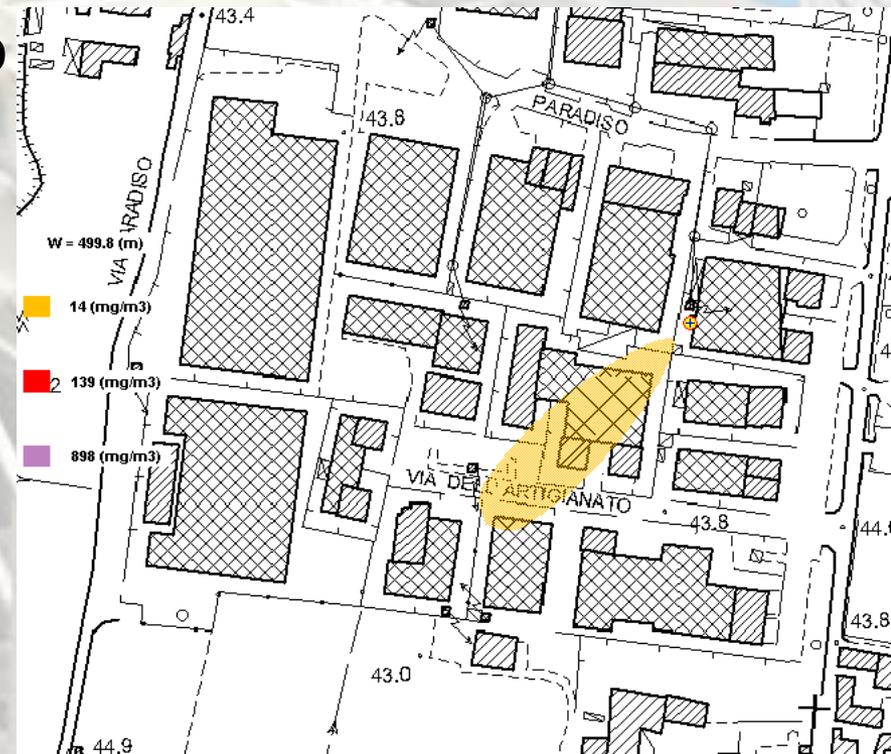
In base alle considerazioni effettuate dall'estensore dell'analisi di rischio, si valuta che, nella peggiore delle ipotesi, il quantitativo di aerosol emesso nell'incidente è di circa 104 l, che corrispondono a 125 kg di soluzione, di cui 13,5 kg di Cromo esavalente CrVI.

Da simulazione: LOC a 140 mt

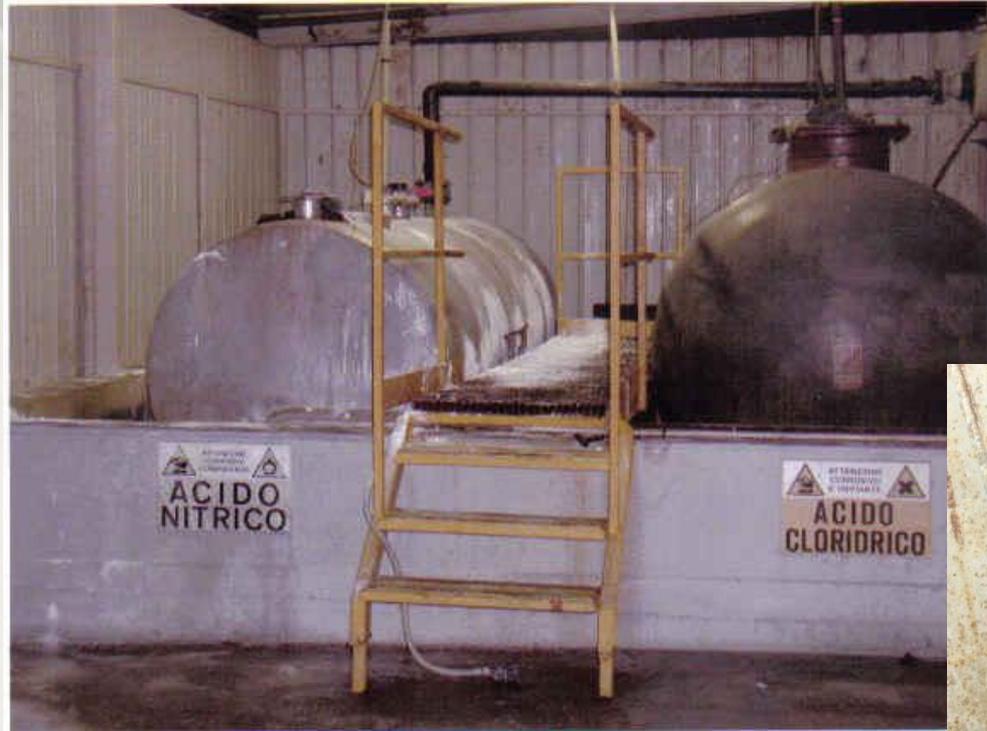
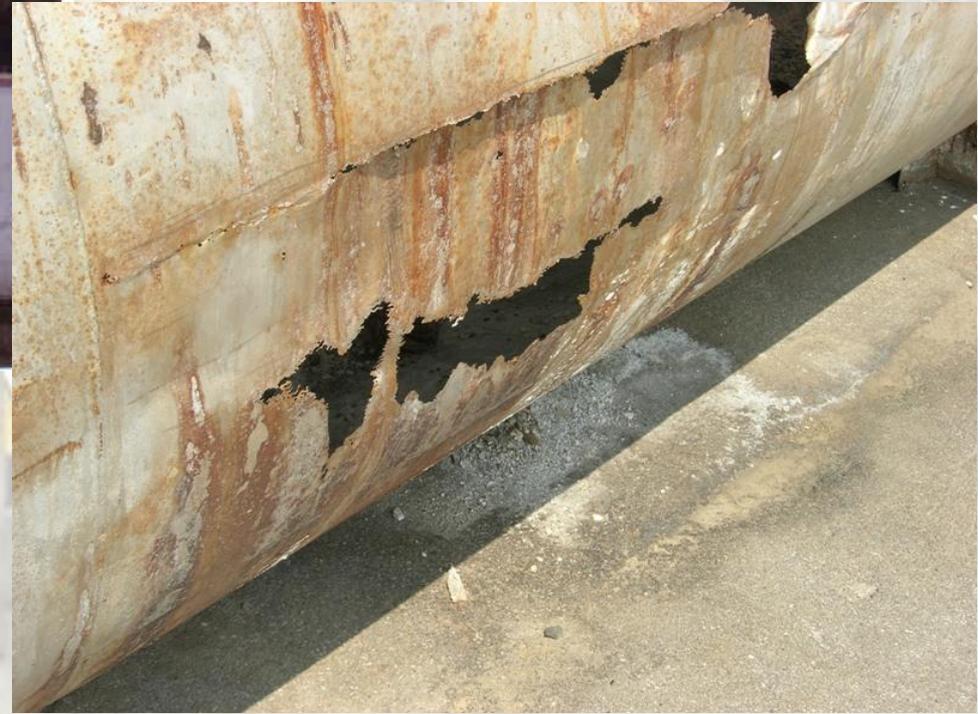
Effetti incidentali

L'autista effettuò il collegamento scambiando per errore gli attacchi alle tubazioni ed iniziò a travasare l'acido cloridrico dall'autocisterna nell'attiguo serbatoio contenente acido nitrico al 67%.

Con il proseguimento del travaso iniziò la reazione e la conseguente aggressione chimica del materiale del serbatoio, ma lo sviluppo di NOx e l'aumento di temperatura conseguente non vennero rilevati dall'autista, anche perché i vapori sviluppati erano aspirati dallo sfiato del serbatoio convogliato ad abbattimento.

Dopo circa 40 minuti si verificò la foratura del serbatoio con la fuoriuscita della miscela di acidi nel bacino di contenimento. La presenza, sul pavimento del bacino, di altri materiali metallici, enfatizzò la formazione di ossidi di azoto con sviluppo di una nube di vapori di NOx di colore arancione che si diffuse nelle adiacenze.
