ATTIVITÀ ISPETTIVE A SEGUITO DI INCIDENTE RILEVANTE IN UNO STABILIMENTO CHIMICO: ASPETTI GESTIONALI E RIPERCUSSIONI SULLA CULTURA DELLA SICUREZZA AZIENDALE

SOMMARIO

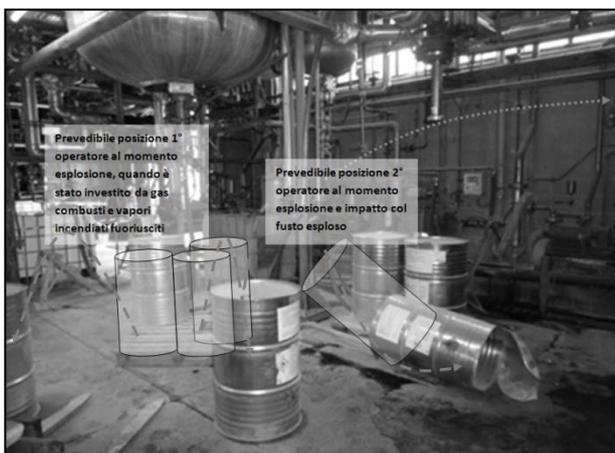
Figura 2a. Prevedibile traiettoria dei fusti coinvolti

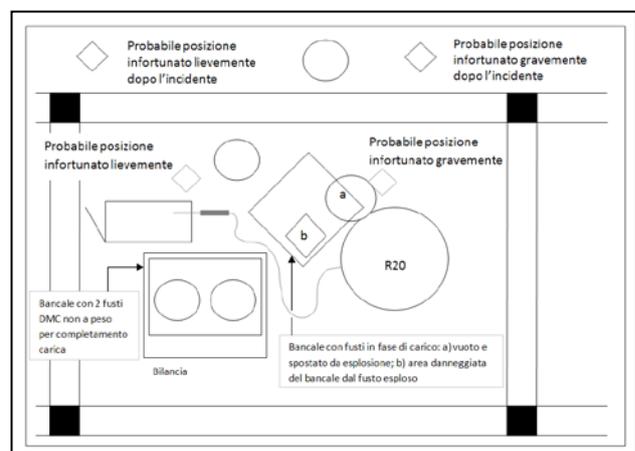
Figura 2b. Probabile stato dei luoghi

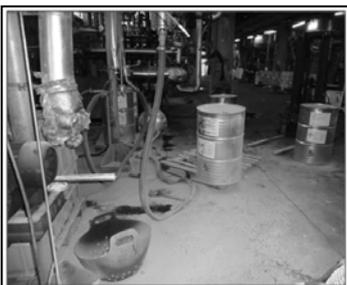
Figura 4a. Il sistema di connessione

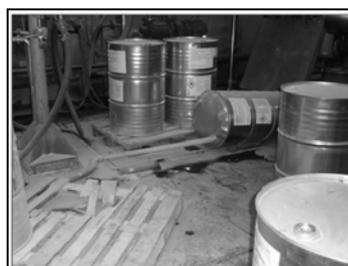
Figura 4b. Il sistema di connessione
