# Un caso atipico d'incendio di interesse generale

## RIASSUNTO

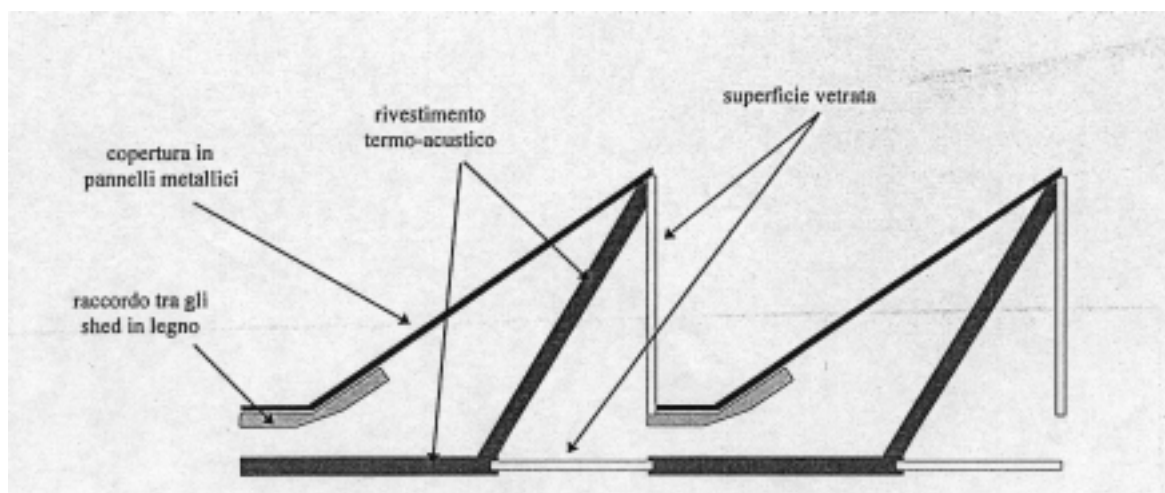
Per meglio comprendere la dinamica degli eventi è necessario descrivere la struttura del tetto dello stabilimento. La copertura era del tipo "a shed" (a denti di sega) con strutture portanti metalliche (Fig.1).

Figura 1: Struttura del tetto dello stabilimento. Copertura era “a shed”.

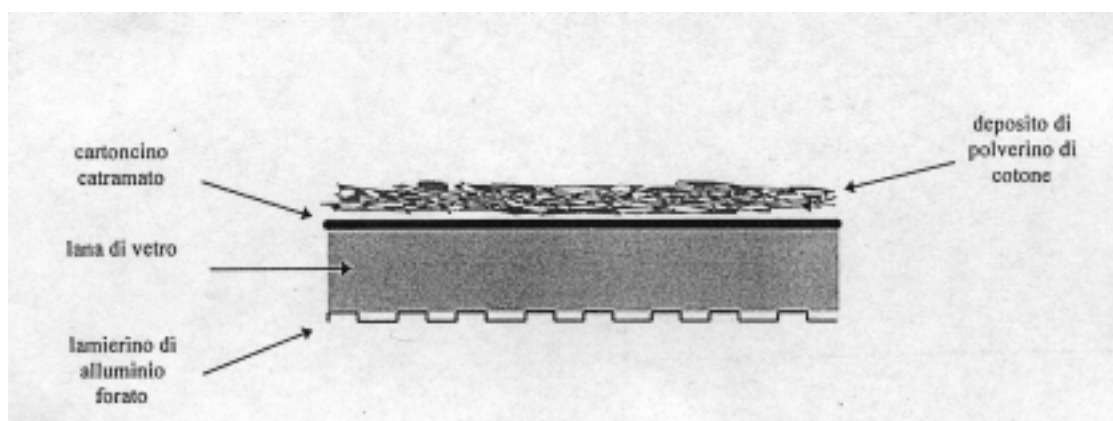
La superficie verticale dei "denti" era completamente vetrata mentre quella orizzontale era parte vetrata per favorire l'illuminazione e parte con pannelli isolanti e fono-assorbenti, che costituivano un controsoffitto. In particolare questo era costituito da un sandwich formato da una sottile lamina metallica forata di alluminio sulla quale era sovrapposto uno strato di lana di vetro di 5 cm, il tutto coperto da un cartoncino catramato (Fig.2).

Nel corso degli anni, il polverino di cotone penetrato all'interno della controsoffittatura aveva costituito uno strato di alcuni millimetri che copriva non solo l'intera faccia superiore del rivestimento e tutte le strutture metalliche del tetto, ma anche, verosimilmente, le superfici vetrate orizzontali. Inoltre, soprattutto in corrispondenza di superfici verticali o di cavi elettrici aveva creato

Figura 2: Struttura del controsoffitto.
