IL RISCHIO DI RILASCIO IN FASE TRAVASO DA SERBATOI MOBILI: FATTORI CORRELATI AI SISTEMI DI TRASPORTO, ALLE CARATTERISTICHE DEI PUNTI DI TRAVASO ED ALLA COMPONENTE UMANA. PROPOSTE DI INTERVENTI IMPIANTISTICI E NORMATIVI.

Dott. Ing. Franco Silvestri – Comando Provinciale VV.F Lucca – Via Barbantini 896/b 55100 - Lucca
Dott. Ing. Maria Vincenza Saccone - Comando Provinciale VV.F Lucca–Via Barbantini 896/b-55100 Lucca
Dott. Ing. Carlo Filippo Incorvaia – IN.SI Srl – via F. Imparato 192/198-Centro Mercato Due - 80146 Napoli

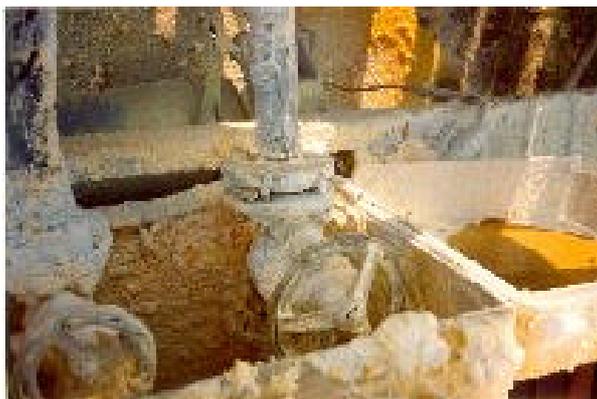
Dai rilievi effettuati dai tecnici dei Vigili del Fuoco intervenuti, il rilascio si sarebbe verificato a causa dell'incompleto collegamento delle due flange gemelle, appartenenti rispettivamente all'organo di scarico del vettore ed alla linea di travaso fase liquida dell'impianto.

Sebbene le procedure di lavoro inerenti similari operazioni di scarico prevedano il serraggio completo di tutti i dadi di tenuta dei bulloni di collegamento, nel caso in parola si rilevò la mancanza dalla corrispettiva sezione di due bulloni consecutivi ed una rotazione relativa tra il piano della flangia della linea di travaso e quello fisso della flangia del vettore, con la formazione di una luce di efflusso di forma troncoconica (foto 1-2).

Foto 1 – Particolare apertura flangia ATB

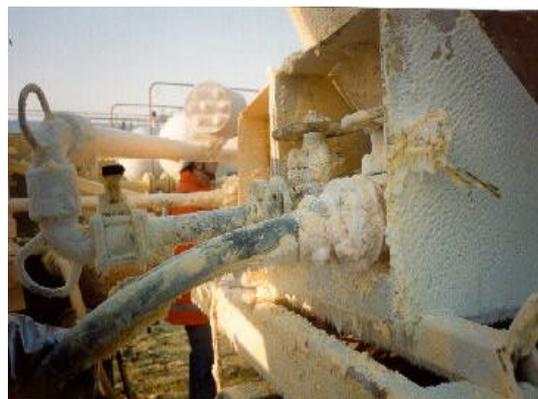
Foto 2 – Vista laterale unione linea travaso-ATB

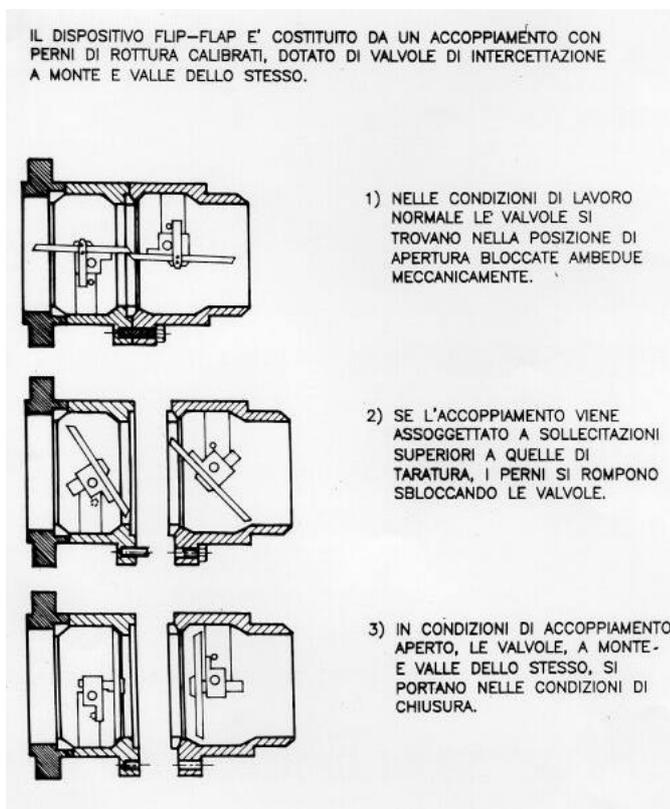
Tav. 1 – Valvola FLIP-FLAP

Poi gli accoppiamenti autosigillanti (tav.1) dispositivi impiegati per l'intercettazione automatica sia lato impianto che lato ATB in caso di sollecitazione anomala del braccio rigido quale, ad esempio, quella che si verifica alla partenza dell' ATB con braccio collegato, mentre non fornisce alcun contributo nel caso di rilasci dovuti o ad errori nei collegamenti autobotte/impianti o rottura degli organi di collegamento per cause intrinseche.

L'affidabilità del sistema non è nota in quanto di recente tecnologia.

funzionamento a causa di un difetto di progettazione (errata taratura del giunto di rottura). Nella realtà questa evenienza può essere ritenuta trascurabile negli impianti di deposito di gpl, considerata la standardizzazione dei dispositivi di collegamento ai punti di travaso e conseguentemente dei FLIP-FLAP.

Più credibile invece l'ipotesi di apertura parziale del giunto a causa di una sollecitazione differenziata dei perni calibrati. In tale circostanza le valvole possono non chiudersi completamente e verificarsi un rilascio dallo stesso giunto.

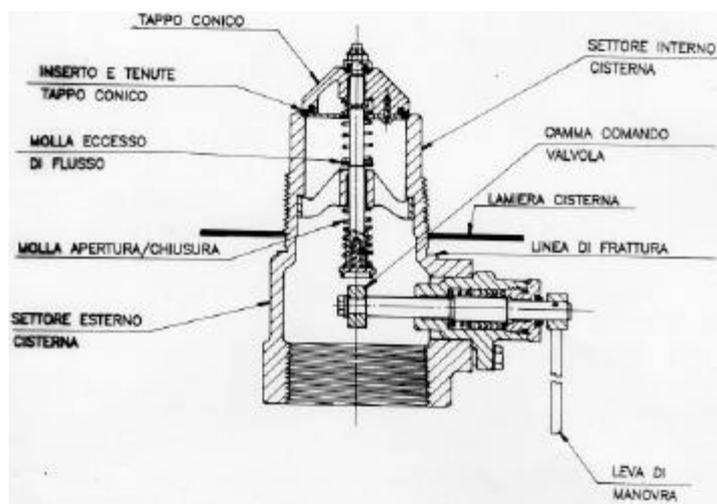
Tav 2 – Valvola di fondo

Altro dispositivo montato sui serbatoi mobili è la valvola di fondo (tav.2), e considerato da alcuni analisti di rischio sistema di intercettazione a distanza di eventuali rilasci del vettore in travaso, nell'assumere i più bassi fattori compensativi del rischio dell'unità travaso, previsti in Appendice II del D.Min Ambiente del 15/05/95 " *Criteri di analisi e valutazione dei rapporti di sicurezza dei depositi di gpl* ", (rif punto 4.5.2 – Isolamento ed eliminazione delle sostanze/ sistemi e valvole), in quanto solitamente i comandi della valvola sono posti sia nel cassonetto del serbatoio mobile, sia lungo lo stesso serbatoio mobile, a distanza dal cassonetto, e spesso anche nella cabina di guida .

In merito all'efficacia del dispositivo si evidenzia che ai fini dell'intercettazione automatica dei rilasci lato ATB la soglia minima di intervento è definita dal set di taratura delle valvole di eccesso di flusso, di cui alla valvola di fondo. Considerando che tale valvola è normalmente attraversata dal GPL in scarica dall'autobotte, operazione normalmente effettuata con compressori, il set di taratura dell'eccesso di flusso non può essere inferiore, per quella installata sulla fase liquida, alla capacità di spostamento di liquido fornita dai compressori.

Ne consegue che per i rilasci alimentati dall'ATB con ridotte sezioni di efflusso, quali ad esempio la perdita di tenuta dai collegamenti, ma anche nel caso di rottura catastrofica degli organi di collegamento a sufficiente distanza del serbatoio mobile, le portate di rilascio possono essere inferiori al set di taratura delle valvole di eccesso di flusso e pertanto non si perverrà all'interruzione automatica della perdita.

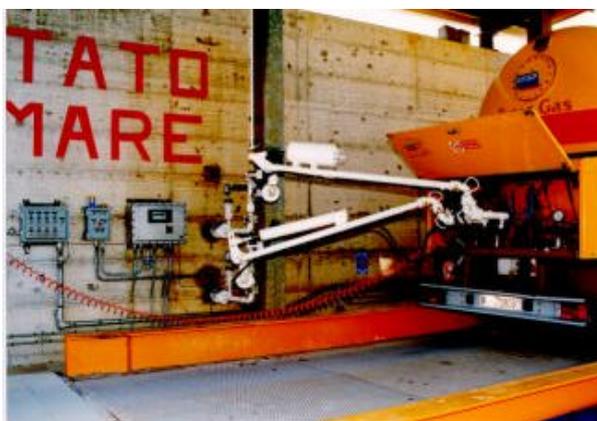
Foto 3 – Punto travaso

Le foto 3 e 4 riproducono gli interventi effettuati al punto travaso e sulle autocisterne.

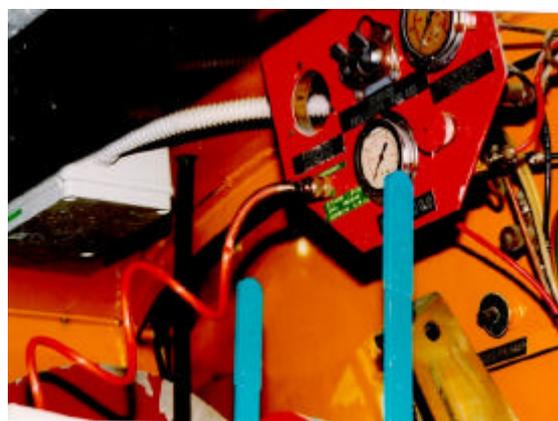
Foto 4 – Particolare attacco sistema
