EMERGENZA RADIOLOGICA A SEGUITO DELLA FUSIONE ACCIDENTALE DI UNA SORGENTE ORFANA: PROBLEMATICHE RADIOPROTEZIONISTICHE, OPERATIVE, LEGISLATIVE

E. Pianese¹, M. Mazzaro¹

¹*C.N.VV.F. – D.C.E.S.T. – Controllo del rischio NR e dell'impiego pacifico dell'energia nucleare – Roma, 00100, Italia*

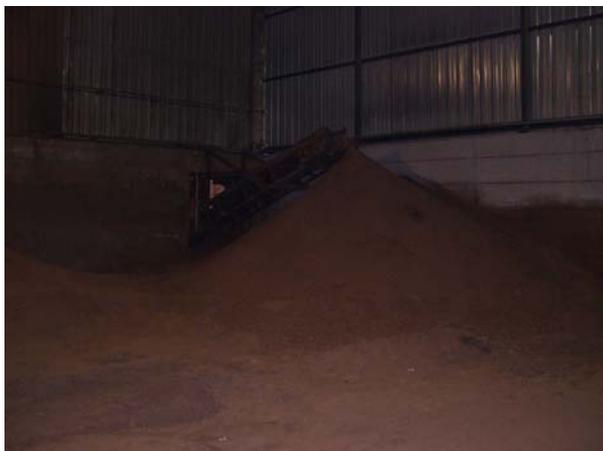
Figura 3. Interno del deposito pellets con mucchi di polveri contaminate

I risultati delle misure del campo di radiazioni gamma nel deposito pellets sono riportate nelle tabelle seguenti

Le misure attestano che i livelli di radioattività all'interno del deposito pellets non sono compatibili con attività svolte da operatori diversi da personale classificato ai sensi del D. Lgs. 230/95 e s.m.i.

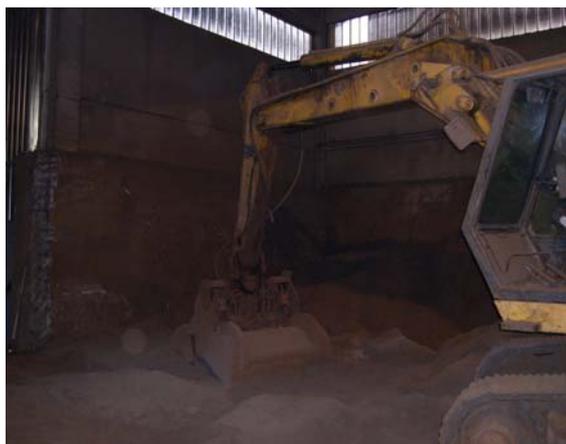
Figura 4. Interno del deposito pellets; particolare

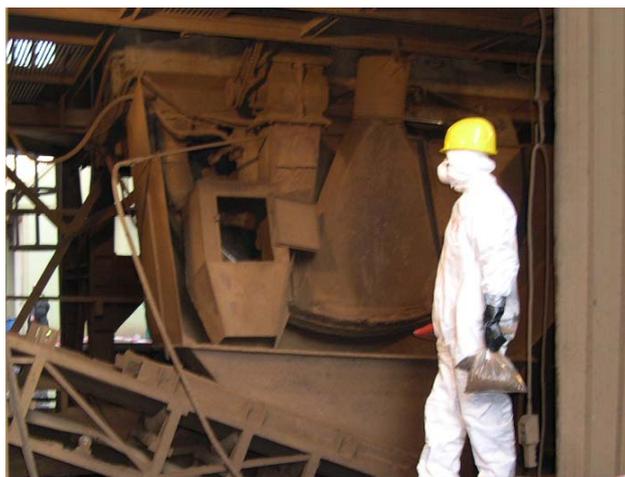
Figura 5. Campionamenti di polveri in uscita dal pellettizzatore

E' stata rilevata contaminazione da Cs 137 in diverse parti dell'impianto trattamento fumi, valutata anche con l'acquisizione di spettri gamma direttamente in campo e successiva analisi in batch dei soli spettri. La scelta di integrare i campionamenti di polvere con misura diretta degli spettri in campo ha consentito di avere un numero maggiore di punti di valutazione anche se con incertezza di misura maggiore. Il quadro che ne deriva è quello di una contaminazione assai diffusa, con valori che oscillano da assenza di radioattività, (per esempio all'interno dei nastri trasportatori dove sono presenti solo le polveri più vecchie ormai compattate contaminazione) a valori valutabili in alcune centinaia di Bq/kg. Si tratta di una contaminazione blanda, anche con riferimento a quella presente nel deposito pellets, ma che necessita parimenti una azione di bonifica.

La ripresa delle attività del forno fusorio deve aver luogo in modo controllato dal punto di vista radioprotezionistico, con particolare riferimento alle concentrazioni di cesio radioattivo nelle nuove polveri abbattute e in quelle emesse al camino.
