L'ANALISI DELLE CONSEGUENZE COME STRUMENTO "POSTDITTIVO" NELLA DEFINIZIONE DELLE CAUSE DI EVENTI INCIDENTALI

Maiolino L., Sportiello R. e Spampinato, S.
ISAB Energy Services srl, Ex S.S. 114 km 144, Priolo Gargallo (SR), 96010, Italia

3.1 Caso 1: Danneggiamento toro di distribuzione syngas, bruciatore n° 5 e linee da 4" adduzione syngas, alla camera di combustione destra del 4000-TG1

3.2 Caso 2: Perdita dalla VDR della linea di vapore di purging della linea ossigeno (3100-R-101) con rilascio di ossigeno all'atmosfera. Blocco del gassificatore e successivo rilascio di syngas in atmosfera

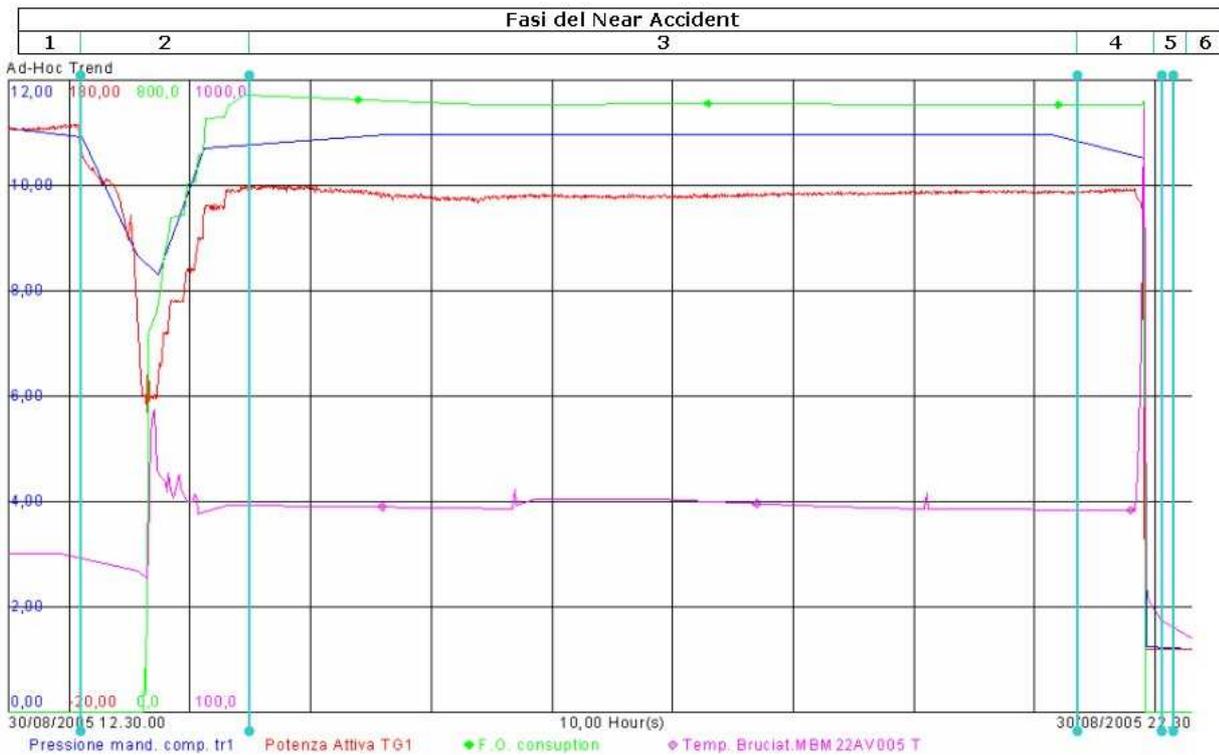
Il trend ricavato da *PI ProcessBook* relativo a queste variabili è riportato in Fig. 1.

Figura 1. Trend delle principali variabili di processo e fasi dell'evento incidentale

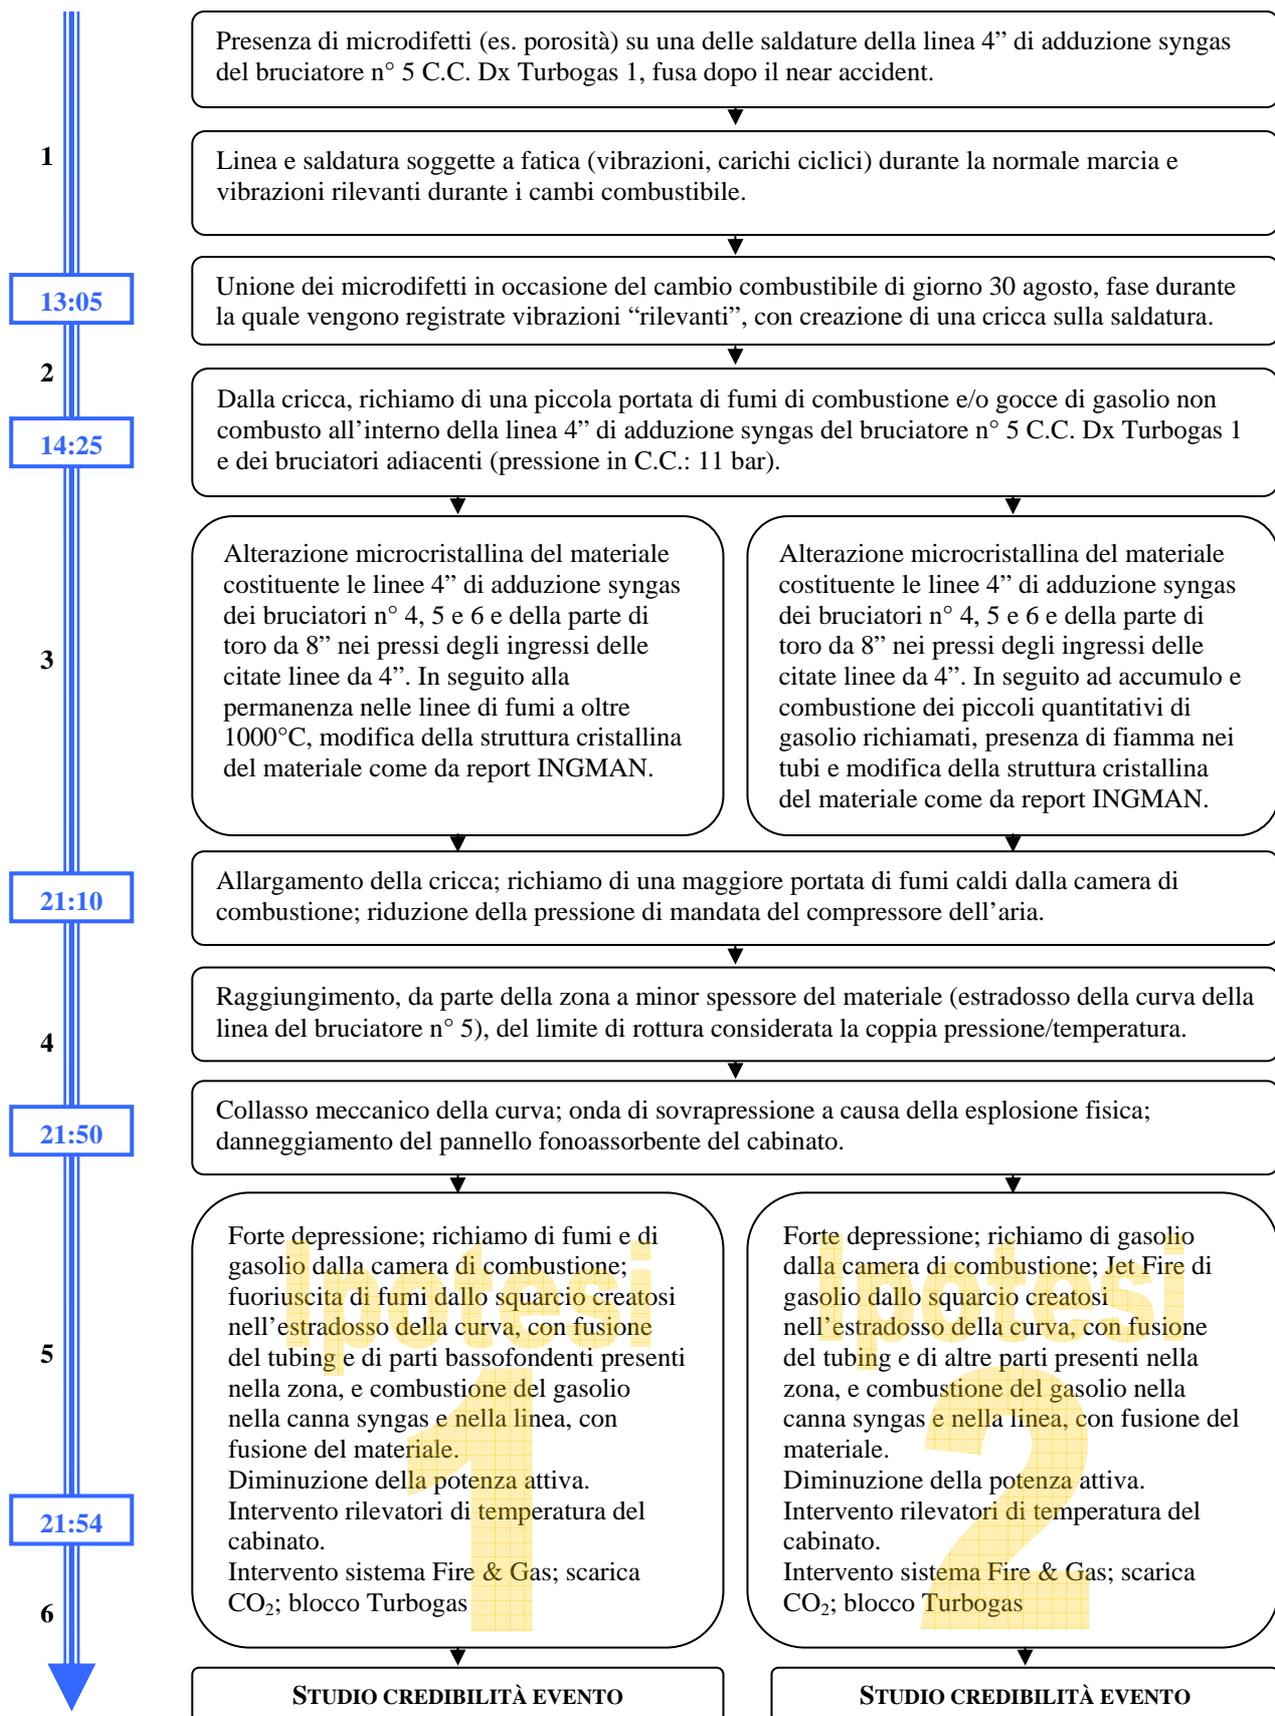
Figura 2. Ipotesi di evoluzione dell'evento incidentale

L'ipotesi più plausibile relativamente all'evoluzione dell'evento, presuppone la presenza di microdifetti (ad esempio, porosità od inclusioni) su una saldatura della linea 4" di adduzione del syngas del bruciatore n°5. Le vibrazioni e le sollecitazioni cicliche cui la saldatura è generalmente sottoposta vengono amplificate in

L'ipotesi più credibile, in base agli effetti rilevati sul cabinato turbogas, sulle strutture, sulle tubazioni e sul bruciatore n° 5, appare essere quindi la prima.

- Caso 1: Danneggiamento toro di distribuzione syngas, bruciatore n° 5 e linee da 4" adduzione syngas, alla camera di combustione destra del 4000-TG1
 - Poiché la causa scatenante è stata individuata nella formazione di una cricca in una saldatura, è stato procedurizzato un controllo radiografico delle saldature con percentuale pari ad almeno il 100%, con conservazione delle lastre radiografiche per tutto il ciclo di vita del toro e delle linee di adduzione syngas.

- È in fase di valutazione la proposta di installare delle termocamere al di sopra delle camere di combustione, in modo da rilevare eventuali surriscaldamenti delle linee (surriscaldamenti che possono portare alla riduzione della resistenza meccanica del materiale) ed intervenire prima che le caratteristiche meccaniche della tubazione si riducano tanto da causare l'esplosione fisica della linea.

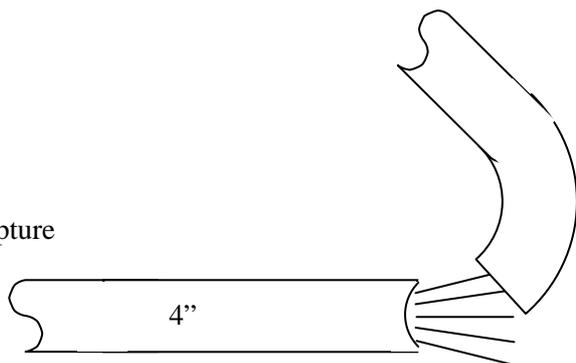
Full bore rupture

Termini di sorgente - *Full Bore Rupture*

- foro d'uscita: 100 mm
- portata di gasolio: 50 l/min (pari alla portata che normalmente fluisce attraverso una singola canna gasolio; caso peggiore)

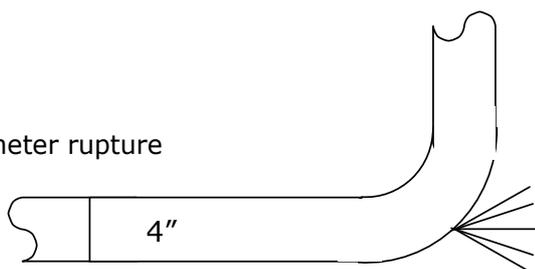
20% diameter rupture

Termini di sorgente - *20% Diameter Rupture*

- foro d'uscita: 20 mm
- portata di gasolio: 2,5 l/min (pari al 5% della portata normale, considerando una condizione meno gravosa). Tale approssimazione si basa sulla ipotesi che venga richiamata, a causa della depressione creatasi nella linea da 4", solo una piccola quotaparte della portata totale.

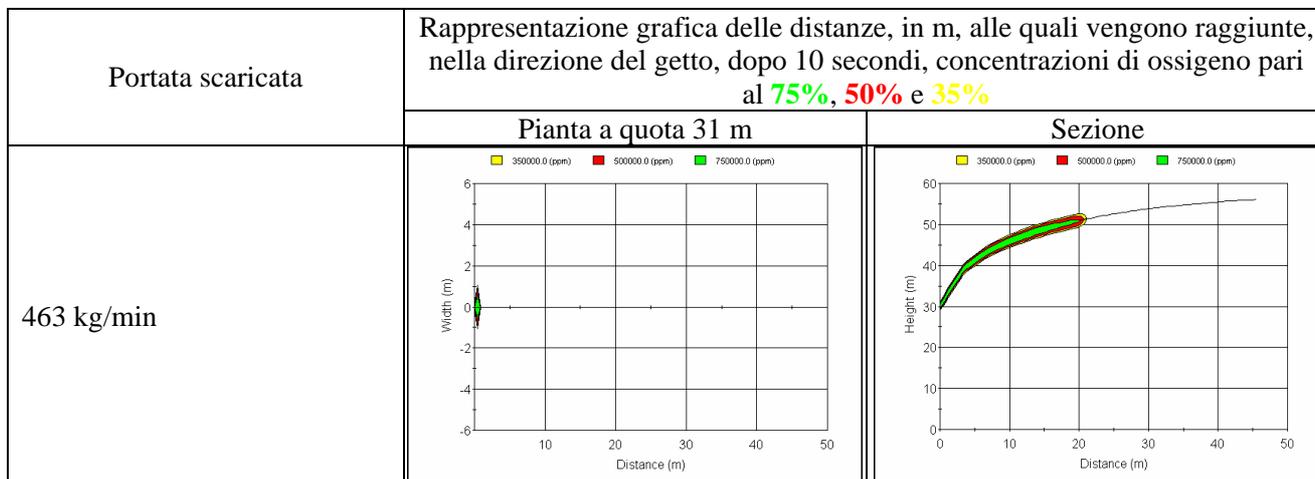
Si riportano nelle Fig. 3 e 4 le nubi formate al termine della fase di rilascio, all'inizio della fase di dispersione. I risultati evidenziano sia che sono state raggiunte concentrazioni di ossigeno in grado di causare l'accensione di materiale combustibile, sia che le concentrazioni di syngas raggiunte sono in grado di dar luogo ad un *Jet Fire* o ad un *Flash Fire*. I rilievi effettuati non hanno evidenziato tracce di combustione, per cui è possibile concludere che la nube di ossigeno, quantunque potenzialmente pericolosa, non ha trovato materiale combustibile da incendiare.

Figura 3. Sezione delle concentrazioni raggiunte della nube di ossigeno a 10 secondi dall'inizio del rilascio

- In seguito alla fuoriuscita di ossigeno sono state raggiunte concentrazioni potenzialmente in grado di causare l'accensione di materiale combustibile. Le ispezioni conseguenti all'evento non hanno però evidenziato tracce di combustione, per cui l'ipotesi più probabile è che la nube di ossigeno formatasi si sia dispersa senza incontrare materiale combustibile.

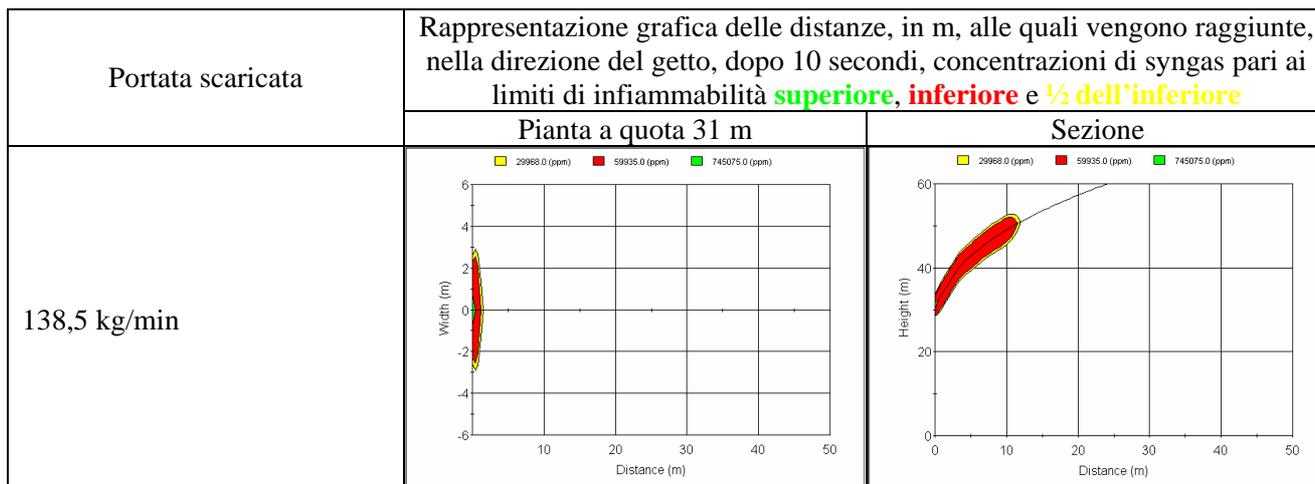
Figura 4. Sezione delle concentrazioni raggiunte della nube di syngas a 10 secondi dall'inizio del rilascio

- In seguito alla fuoriuscita di syngas sono state raggiunte concentrazioni in grado di dar luogo ad un *Jet Fire* o ad un *Flash Fire*. Dalle soglie di irraggiamento valutate con i modelli a nostra disposizione è possibile concludere che, in caso di *Jet Fire*, seppure di breve durata, si sarebbe dovuto constatare un danneggiamento alle apparecchiature circostanti la VDR, danneggiamento che invece non è stato rilevato. L'ipotesi più credibile, a valle delle ispezioni condotte e tenendo conto della testimonianza degli operatori è che siano avvenuti due *Flash Fire*. Una volta terminato il rilascio, dopo alcuni secondi, la nube di syngas si è dispersa trasportata dal vento.

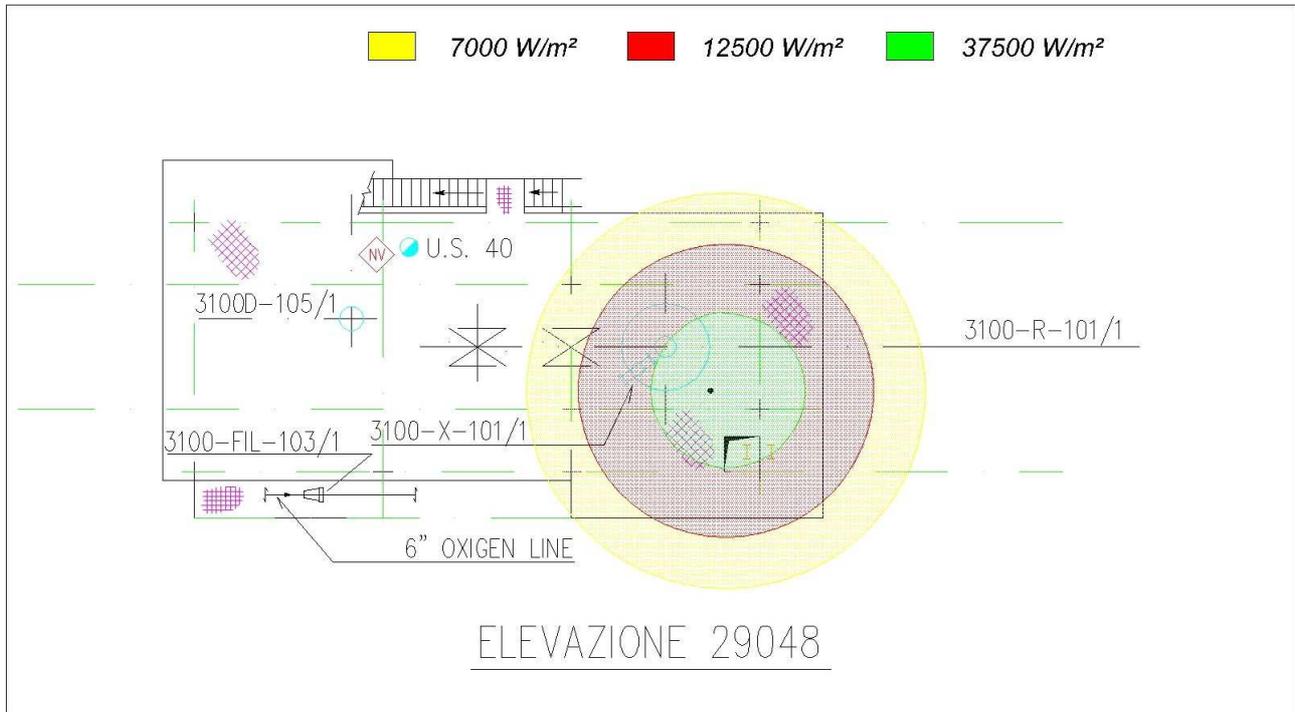
Il Fig. 5 si riportano le rappresentazioni grafiche degli irraggiamenti raggiunti, limitandosi alle soglie più alte, e quindi a quelle in grado di causare danni alle strutture. Il Fig. 6 si riporta una rappresentazione della forma del *Jet Fire*.

Figura 5. Irraggiamenti raggiunti in caso di *Jet Fire* di syngas

Dalle soglie di irraggiamento valutate con i modelli a nostra disposizione è possibile concludere che, in caso di *Jet Fire*, seppure di breve durata, si sarebbe dovuto constatare un danneggiamento alle apparecchiature circostanti la VDR entro un raggio di circa 5 metri, danneggiamento che invece non è stato rilevato. L'ipotesi più credibile, a valle delle ispezioni condotte e tenendo conto della testimonianza degli operatori, che affermano di aver visto due bagliori sullo schermo che, da sala controllo, stava controllando la zona del

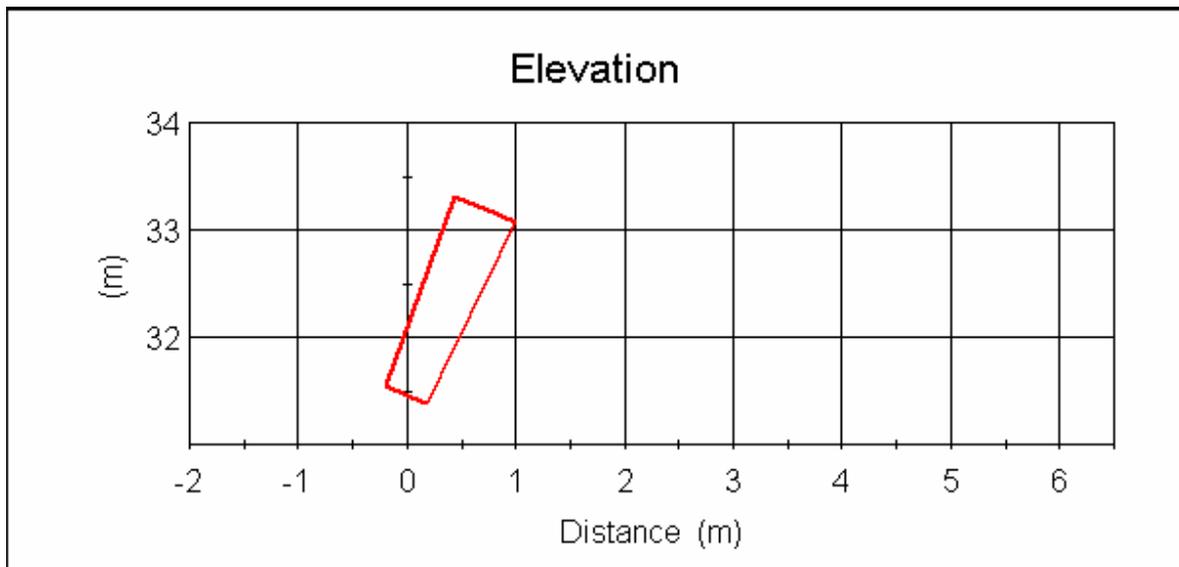
Figura 6. Forma e dimensioni del *frustrum* del *Jet Fire* di syngas
