TITOLO: SCOPPIO DI RECIPIENTI PORTATILI DI GPL PER ECCESSO DI RIEMPIMENTO. INDAGINI FRATTOGRAFICHE E METALLOGRAFICHE PER LA RICERCA DELLE CAUSE

Atzeni C., Sanna U., Spanu N. Università di Cagliari, Dipartimento di Ingegneria Chimica e Materiali; Piazza D'Armi I, 09123 Cagliari.

Cadoni L., Orrù F., Conti M.F., Manselli L.; Comando Provinciale Vigili del Fuoco di Sassari, piazza Conte di Moriana 1, 07100 Sassari.

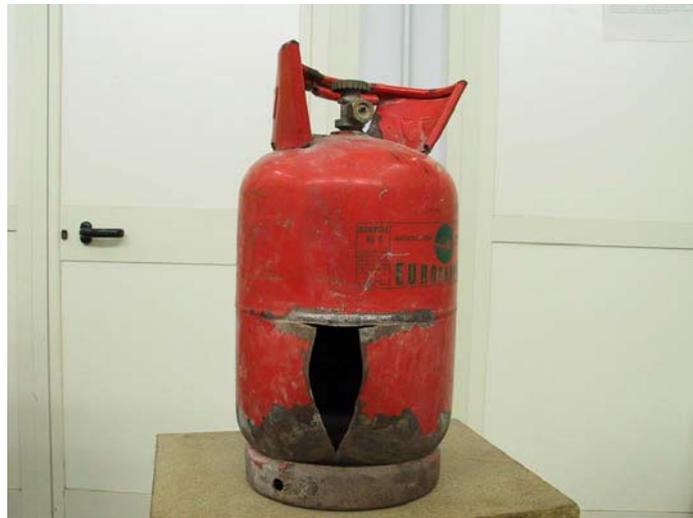
Per quanto riguarda il contenitore, si tratta di una bombola di GPL da campeggio da kg 5 che al momento del rinvenimento (figura 31) presentava uno squarcio verso l'esterno a forma di T allargata, completamente vuota e non collegata ad alcun utilizzatore anche se sul *maschio* filettato di uscita gas posto sul volantino di apertura era ancora avvitato il raccordo *femmina* tipico dei regolatori di pressione di 2° stadio utilizzati nelle utenze domestiche.

Figura 3 - La bombola incidentata.

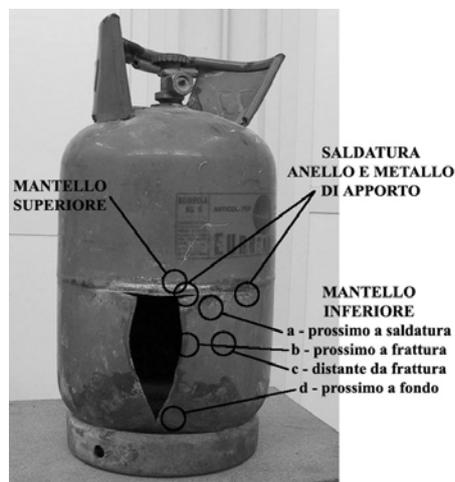
Figura 4 – Punti di prelievo dei campioni e loro denominazione.

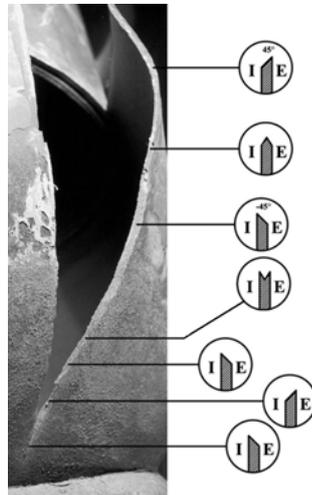
La morfologia della superficie di frattura è schematicamente riportata nella figura 5.

Figura 5 – Andamento del profilo di frattura della lamiera – I: lato interno, E: lato esterno.

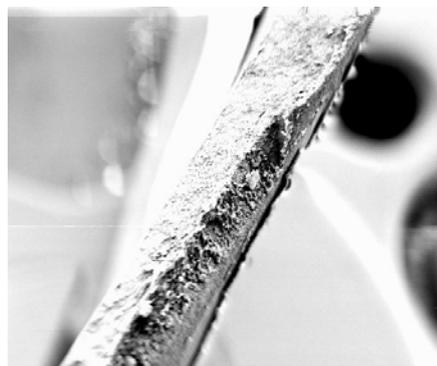
L'inversione di pendenza ($\pm 45^\circ$), associato alla posizione della massima bombatura, individua probabilmente il punto di inizio della frattura (figura 6) (Grover 1963, Kauczor 1979). La causa diretta dell'inversione potrebbe essere associata alla differenza dei campi tensionali e deformativi indotti sulla lamiera dalle differenti condizioni di vincolo, costituite verso l'alto dall'anello di saldatura e verso il basso dai punti di saldatura del piede. L'osservazione del tratto terminale inferiore comprendente l'apice, mostra una nuova inversione di pendenza, stavolta associata alla deformazione di "contro"-bombatura che caratterizza questa parte del mantello.

Figura 6 – Zona di inversione della pendenza del lembo di frattura.

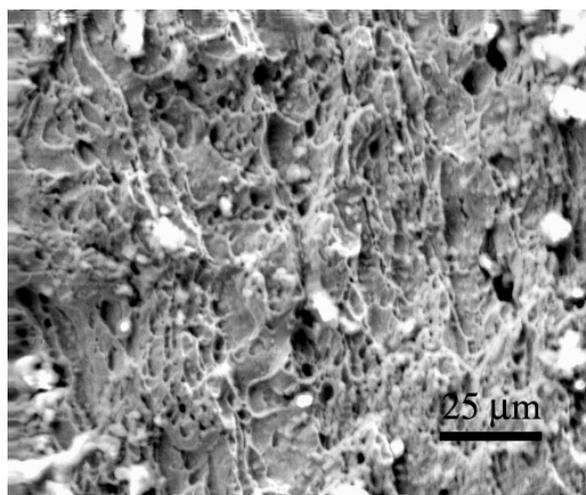
L'osservazione al microscopio elettronico, a maggiori ingrandimenti e con una migliore profondità di campo, ha mostrato che l'intera superficie esaminata presenta la tipica morfologia della frattura di tipo duttile. Sono evidenti le striature dovute alla deformazione ed alla coalescenza dei microvuoti originati dallo stress disgiungente i grani e ad ingrandimenti ancora maggiori, si possono osservare le tipiche fossette, "dimples" (figura 7).

Figura 7 – Le “fossette” tipiche della superficie interessata alla frattura duttile.

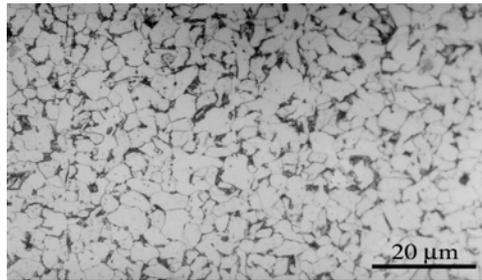
La figura 8 mostra, a titolo di esempio, la tipica sezione metallografica della lamiera superiore; la perlite appare come componente grigio tra i grani chiari di ferrite.

Figura 8 – Microstruttura della lamiera superiore: grani di ferrite (chiari, prevalenti) e di perlite (grigi).

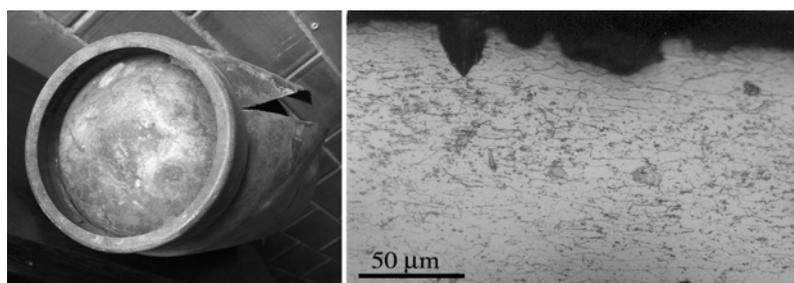
Pur costruito con materiali, progetto e lavorazione adeguati è evidente che un aspetto fondamentale per la valutazione della sicurezza del contenitore è il suo stato di corrosione. Manifestazioni di corrosione sono state riscontrate sul campione prelevato solo in prossimità del fondo, in corrispondenza della superficie esterna (figura 9). Essa decorre in modo generalizzato e localmente con approfondimenti "a ulcera". Lo spessore interessato non è superiore a pochi centesimi di millimetro. Il carattere del processo corrosivo, anche in accordo alla struttura dell'acciaio (a basso tenore di carbonio, senza particolari elementi di lega) non assume forma intergranulare/penetrante. Sul campione considerato è presumibile che la corrosione, per entità e forma riscontrate, non abbia ancora assunto aspetto preoccupante per normali condizioni di esercizio e soprattutto non pare in grado di portare a cedimenti improvvisi.

Figura 9 – A sinistra il fondo del contenitore; a destra manifestazioni di corrosione sulla sezione del campione prossimo al fondo; la superficie esterna è in alto.

In sostanza si escludono difetti costruttivi del metallo tali da poter innescare un fenomeno di frattura mentre gli effetti dell'ossidazione visibili nella parte inferiore sono risultati assolutamente ininfluenti sulla resistenza del materiale.
