# ANALISI DELLE CRITICITÀ GESTIONALI ALL'ORIGINE DI INCIDENTI RILEVANTI RECENTEMENTE OCCORSI IN ITALIA

Fausta DELLI QUADRI

APAT – Dipartimento nucleare, rischio tecnologico e industriale – Servizio Rischio Industriale

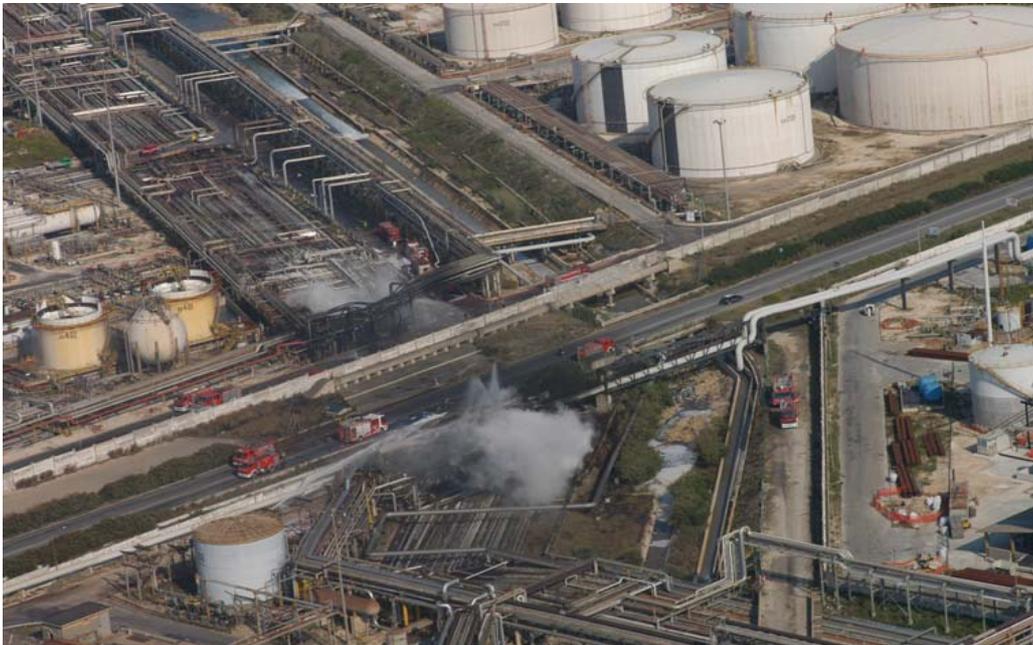
Figura 4

Questo incidente verificatosi in una raffineria italiana ha avuto origine in un fascio tubiero di oltre 100 tubi, contenente tubazioni di proprietà di altri stabilimenti limitrofi, adibito al trasferimento monodirezionale di materie prime, semilavorati e/o prodotti finiti (idrocarburi liquidi e gas). Il fascio, che conteneva anche linee di servizio (azoto, vapore d'acqua ad alta pressione e a varie temperature, acqua industriale, acqua demineralizzata, acqua antincendio e aria strumenti), era posizionato in lieve pendenza in un sottopasso in calcestruzzo armato, localizzato in trincea (fig. 4). La perdita di idrocarburi che ha determinato l'evento ha avuto origine da una tubazione (DN 500 mm) in acciaio al carbonio coibentata, esercita in servizio discontinuo ( $T$  60°C circa e  $P$  2 barg circa), che collegava un serbatoio del parco serbatoi grezzo con l'impianto topping della raffineria, e faceva parte del fascio tubiero sopra detto.

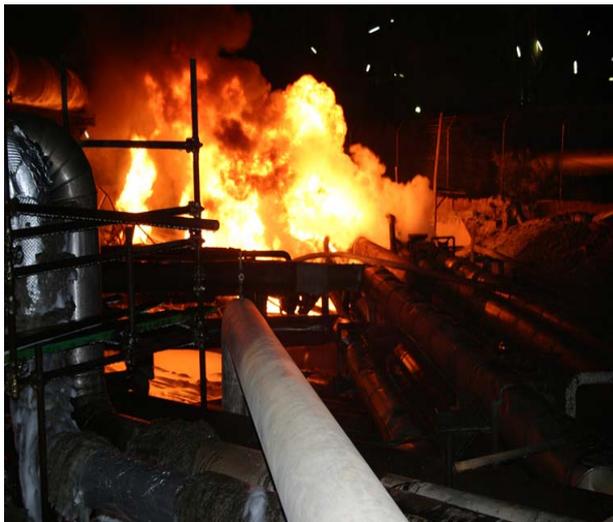
Figura 5

La causa più probabile dell'incendio (fig. 5) è stata associata al contatto di vapori di HC, sviluppati dal grezzo fuoriuscito, con punti caldi di tubazioni presenti nell'area del sottopasso; avvalorata questa ipotesi la presenza, nel sottopasso, di tubazioni di vapore d'acqua a media ed alta pressione che raggiungono temperature fino a 280°C, e che possono aver favorito la formazione di nube di vapori con evaporazione della pozza, che ha trovato innesco subito a valle del sottopasso, dove è stato rilevato il primo fronte di fiamma. Tale ipotesi, connessa ad una disposizione del fascio tubiero caratterizzata dalla commistione di tubi contenenti fluidi pericolosi con tubi contenenti vapore AP/AT non immediatamente identificabili, evidenzia nuovamente la criticità dell'aspetto gestionale di esaustiva individuazione e pianificazione di adeguate misure preventive-mitigative in relazione ai possibili sviluppi di scenario.

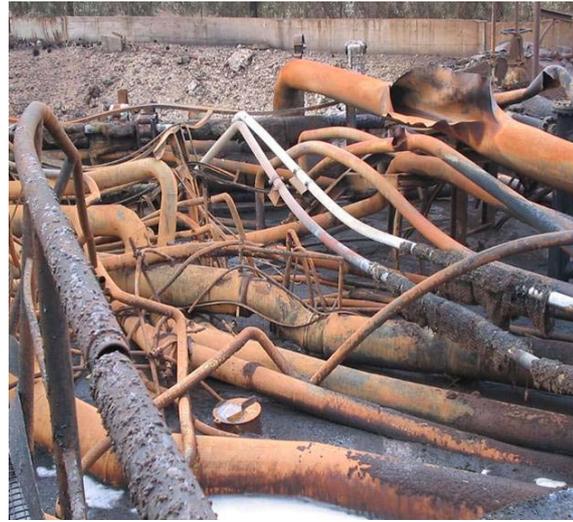
Figura 6

Per quanto riguarda la causa dei BLEVE successivi, scenari che hanno determinato i danni maggiori alle persone coinvolte, è da attribuirsi all'irraggiamento persistente dell'incendio in corso che ha

surriscaldato altre tubazioni del fascio contenenti altri HC anche allo stato gassoso (figura 6). Anche questi sviluppi di scenario sono riconducibile alla commistione di tubi non immediatamente identificabili che rende ipotizzabile l'effetto domino tra tubi, l'indisponibilità per danneggiamento delle tubazioni di acqua antincendio ed, in generale, estremamente difficoltose le operazioni di intervento in emergenza; si evidenzia nuovamente la criticità dell'aspetto gestionale di esaustiva individuazione e pianificazione di adeguate misure preventive-mitigative in relazione agli sviluppi di scenario ipotizzabili.

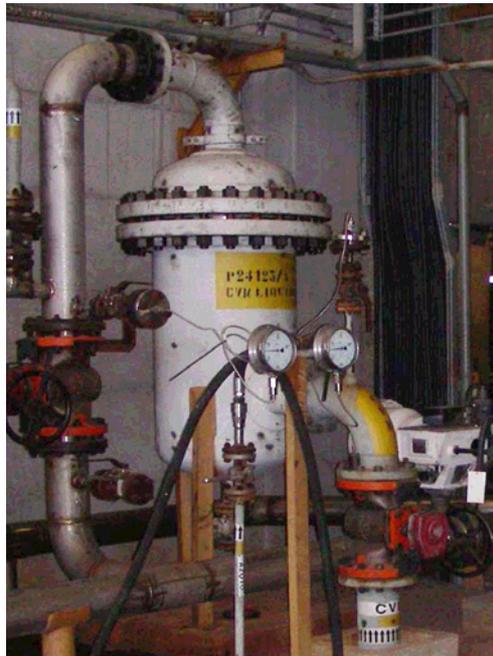
Figura 7

Il filtro coinvolto, un apparecchio a pressione soggetto ai controlli e verifiche di legge, con pressione di bollo 32 ATE, temperatura di bollo 60 °C e capacità di 350l, risulta costituito da una calotta emisferica superiore, da un corpo cilindrico al cui interno sono alloggiati 14 candele filtranti in materiale ceramico, da una piastra di supporto delle candele stesse sulle cui superfici è serrata una guarnizione per lato al fine di garantire la tenuta tra piastra e calotta (guarnizione superiore) e tra piastra e corpo cilindrico (guarnizione inferiore). Il filtro è stato messo in esercizio a partire da giugno 1972; l'ultima prova di esercizio è stata effettuata nel 2004, mentre l'ultima verifica completa comprendente ispezione interna è stata effettuata nel 2005. Il filtro è dotato di una valvola di sicurezza la cui ultima taratura è stata effettuata nel 2005 ed ha evidenziato una pressione di scatto di 31.3 bar. Dal quaderno delle consegne si evince che nel maggio 2006 sono state sostituite le candele del filtro e

che lo stesso è stato pressato con acqua di rete e successivamente vuotato dell'acqua e soffiato con azoto; nel giugno 2006 il filtro è stato inserito in linea. La quantità di CVM fuoriuscita è stimata in 190-210 kg, di cui l'immissione immediata in atmosfera è pari a circa 40-50 kg.

L'incidente si è verificato presumibilmente per il cedimento della tenuta della guarnizione del coperchio del filtro installato su una delle linee carico autoclavi. Le possibili cause del cedimento sono riconducibili alle seguenti ipotesi: difetti delle superfici di tenuta (superfici non planari, superfici sporche); difetto di serraggio del filtro dopo sostituzione delle candele filtranti; difetto della guarnizione utilizzata. È probabile che più di una causa abbia contribuito all'insorgere dell'evento incidentale. Gli interventi di manutenzione ordinaria del filtro venivano solitamente affidati alla squadra "piccola manutenzione" di reparto, e non veniva adottata una specifica procedura codificata per la sostituzione delle candele di filtraggio e le conseguenti aperture/chiusure del filtro con sostituzione guarnizioni. L'assenza di una procedura *ad hoc* formalizzata per l'intervento di manutenzione del filtro, evidenzia la criticità dell'aspetto gestionale di controllo operativo, in termini di esaustività e contenuti delle procedure operative d'impianto necessarie per l'esercizio e per le altre fasi di attività.

- il non aver effettuato in fase di assemblaggio e chiusura della bulloneria il contemporaneo tensionamento dei tiranti, in modo da comprimere il più uniformemente possibile la guarnizione, evitando asimmetrie di carico e conseguenti fenomeni di concentrazione di sforzi;

- una non adeguata coppia di serraggio della bulloneria utilizzata per garantire la tenuta del CVM in pressione che potrebbe avere portato, anche a seguito di un periodo di tempo di utilizzo in cui l'accoppiamento flangiato è soggetto a carichi ciclici per effetto delle diverse pressioni dovute alla valvola regolatrice ed alle vibrazioni indotte, all'allentamento di uno o più bulloni generando localmente l'estrusione della guarnizione;

- il non aver verificato il controllo della coppia di serraggio (ad esempio attraverso l'impiego di chiave dinamometrica) che permetterebbe di fornire al tirante il giusto carico calcolato e quindi evitare di trasmettere alla guarnizione carichi eccessivi;

- il non aver eseguito in fase di smontaggio della vecchia guarnizione e rimontaggio della nuova, una accurata pulizia delle rigature fonografiche costituenti la superficie di appoggio della guarnizione, con l'effetto di ridurre i valori di attrito della guarnizione sulle rigature stesse,

accentuando quindi il rischio di estrusione della guarnizione per effetto della pressione interna del filtro.

- nonostante i rilievi effettuati non abbiano evidenziato difetti delle superfici di tenuta, a titolo preventivo l'azienda ha proceduto al rifacimento della sede di tenuta delle flange e del piatto porta candele dei filtri. La pratica è stata espletata con l'ARPA competente;
- si è provveduto all'implementazione di soluzioni impiantistiche per minimizzare in origine la presenza di oscillazioni della pressione durante le fasi di carico CVM ai reattori;
- è previsto inoltre lo studio di fattibilità per l'installazione di un sistema a doppia tenuta delle flange sul coperchio dei filtri.

- è stato determinato il calcolo del serraggio dell'accoppiamento e si è provveduto alla stesura di una procedura di chiusura dei filtri;
- si è provveduto alla revisione delle procedure di emergenza di reparto relative al caso specifico dell'incidente e di situazioni simili e successivo addestramento del personale di reparto, con riguardo alle modalità di intercettazione della linea e ai comportamenti da adottare in caso di fuoriuscita di CVM liquido.
