Convegno Nazionale
VALUTAZIONE E GESTIONE DEL RISCHIO
VGR2008

SBILANCIAMENTO E AFFONDAMENTO DEL TETTO GALLEGGIANTE DI SERBATOI ADIBITI A STOCCAGGIO DI VIRGIN NAFTA: CONSEGUENZE ALL'INTERNO DELL'AREA INDUSTRIALE E DELLE ZONE LIMITROFE E SOLUZIONI ADOTTATE PER FRONTEGGIARE L'EMERGENZA

Pilo F..1, Cristiano C. S.2, Vesco M.3.

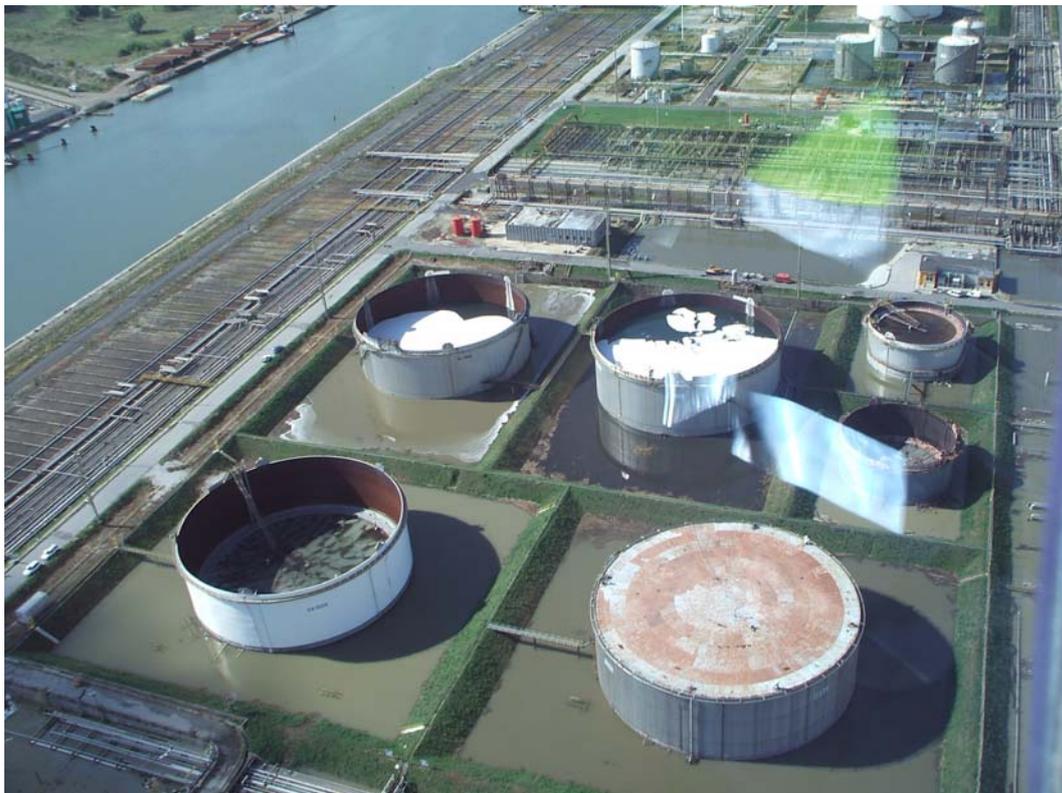
Fig 1 Veduta aerea del parco serbatoi sud e dei serbatoi interessati dall'affondamento del tetto galleggiante (con schiuma interna)

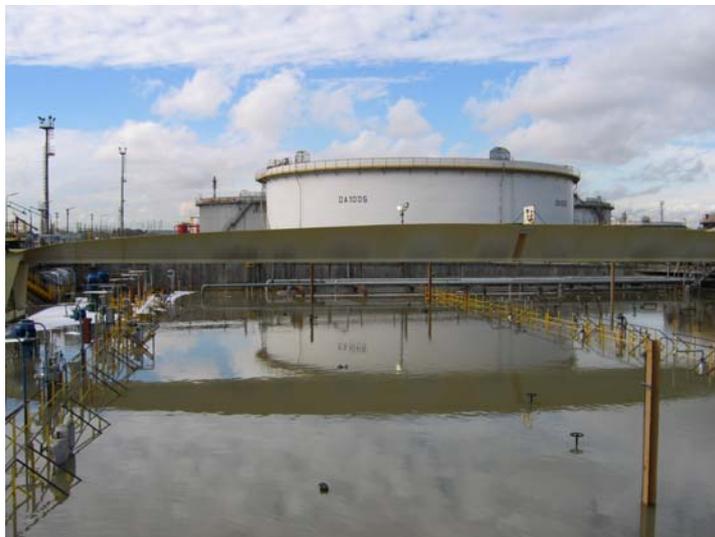
A questa situazione si sono aggiunte inoltre tutte le problematiche generate dal completo allagamento delle sale pompe del PSS che di fatto ha impedito di agire in breve tempo per il trasferimento del prodotto dal serbatoio interessato dall'evento verso altri serbatoi comunque disponibili nell'area di stoccaggio.

Fig.1 Sala pompe 'petroliferi' PSS allagata

- Svuotamento dell'acqua dal bacino "Sala pompe petroliferi", di dimensioni 60x80 metri circa, posta sotto il piano campagna per mantenere sempre innescate le pompe ed evitare così anche eventuali problemi di cavitazione. Nella sala pompe il livello d'acqua iniziale superava i 2 m di altezza e l'acqua era prelevata con l'ausilio di pompe idrovore che scaricavano nella trincea sud, convogliata allo scarico di emergenza SM16, regolarmente autorizzato dal Magistrato alle Acque;

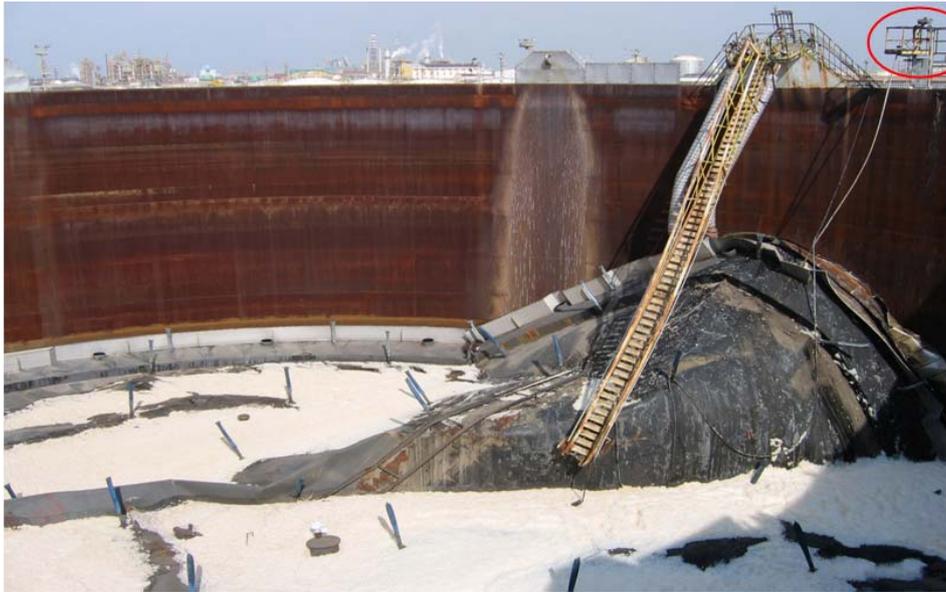
Fig. 2 Stato del tetto del serbatoio DA1305

La procedura per il serbatoio 1305 sarà diversa. Questo per il fatto che il tetto è ritenuto instabile, in quanto una parte di esso è rimasta incastrata, appesa al mantello laterale. In questo serbatoio verranno praticate lateralmente delle aperture con idrotaglio, per permettere l'ingresso di un piccolo robot telecomandato, che provvederà alla pulizia di fondo del serbatoio e delle incrostazioni, tramite getti ad altra pressione. Anche in tal caso, verrà installato un sistema di aspirazione e abbattimento degli idrocarburi che rimarrà in funzione durante tutta la fase di pulizia e bonifica.

Dopo questa operazione, la parte di tetto stabile orizzontale verrà puntellato dall'interno da parte degli operatori che entreranno dalle aperture laterali.

Questa parte del tetto verrà poco alla volta fatta a pezzi ed estratta dal serbatoio. In base allo stato in cui si ritroverà ad essere la parte di tetto appesa alla parete laterale, si deciderà come completare lo smantellamento, ipotizzando al momento l'utilizzo di tenaglie meccaniche comandate dagli operatori dall'esterno.

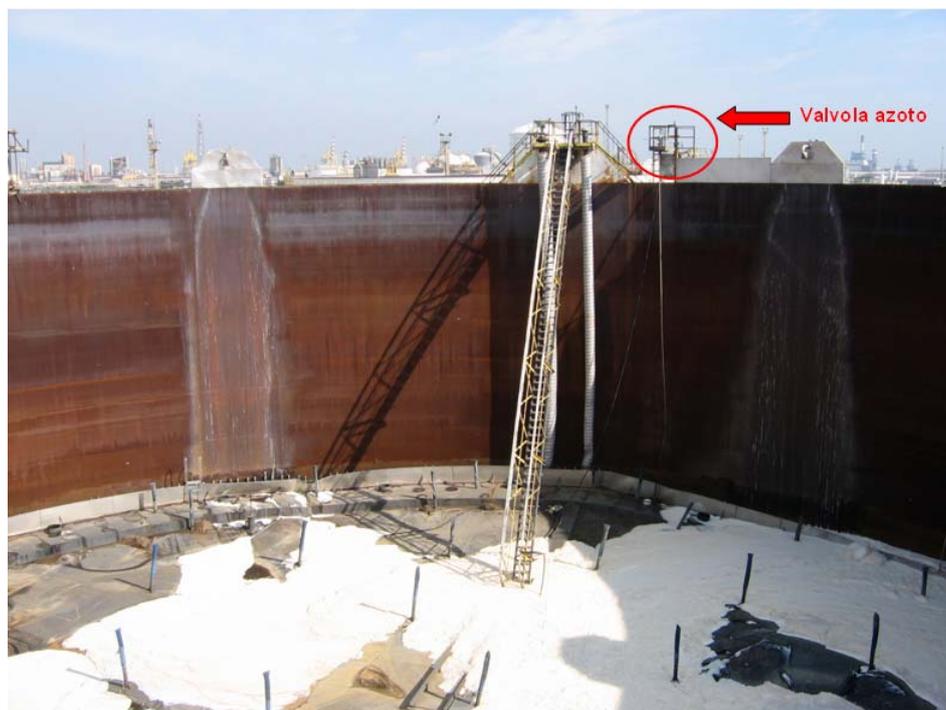
Fig.3 Stato del tetto del serbatoio DA1306

Per il serbatoio 1306 il cui tetto risulta poggiato senza evidenti danni sulle sue zampe telescopiche, l'azienda ritiene che il tetto così poggiato sia meccanicamente stabile, per cui, tra il fondo ed il tetto, saranno aperte nel mantello del serbatoio delle entrate laterali mediante idrotaglio. Prima dell'apertura si provvederà ad installare un sistema di aspirazione e abbattimento, mediante filtro a carboni attivi, degli idrocarburi volatili presenti all'interno. Il sistema di aspirazione rimarrà in funzione durante tutta la fase di pulizia e bonifica del serbatoio. Gli operatori, adeguatamente protetti da idonei DPI, entreranno nel serbatoio, avanzando all'interno puntellando il tetto per maggior sicurezza. Si procederà quindi alla completa bonifica del serbatoio mediante l'utilizzo di getti ad alta pressione, per togliere le residue incrostazioni. Il tetto, poi, verrà tagliato a pezzi e rimosso.
