## UN CASO DI INCENDIO IN UN AZIENDA DEL SETTORE GALVANICO

Paolo Maurizi 1, Giovanni Vassallo 1, Fabio Dattilo 2, Vincenzo Restaino 3, Loris Tomiato 3, Paolo Degan 3,  
Franco Antonello 4;

Tuttavia l'incidente che nel presente articolo viene riportato, verificatosi presso un'azienda di Cromatura nel Comune di Valdagno in provincia di Vicenza ha messo in luce un aspetto legato all'inflammabilità ovvero all'incendio del materiale di rivestimento delle vasche di lavorazione galvanica. Questo rappresenta un caso di studio da tenere in considerazione sia in termini di progettazione che di procedure operative del Sistema di Gestione della Sicurezza da valutare, qualora ci si imbatte nella termostatazione di bagni galvanici. Altro aspetto importante che ha evidenziato l'evento è la formazione di prodotti pericolosi oltre alle sostanze reali presenti nello stabilimento.

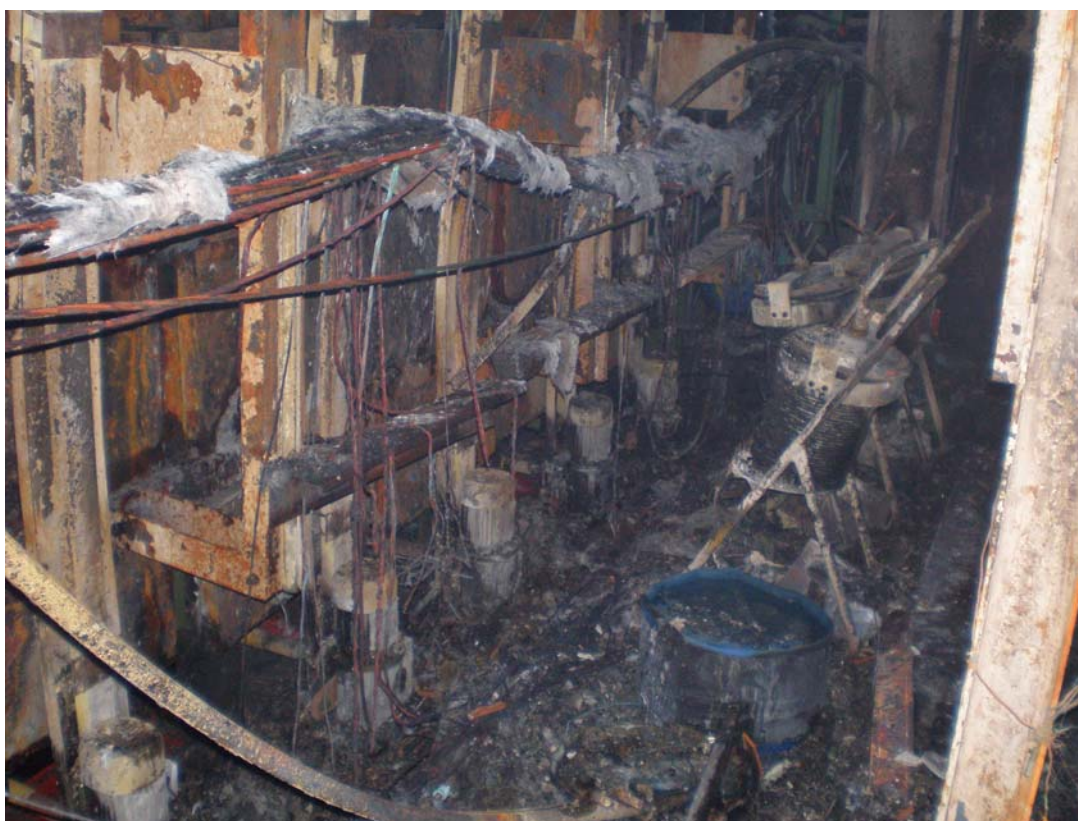
La combustione si era originata in una vasca del nichel chimico e si era propagata alle strutture e al rivestimento in PVC e polipropilene delle vasche adiacenti coinvolgendo anche le tubazioni dell'impianto di aspirazione, con successivo parziale cedimento.

**Figura 2** Particolare dell'incendio linea 2004 con coinvolgimento apparecchiature

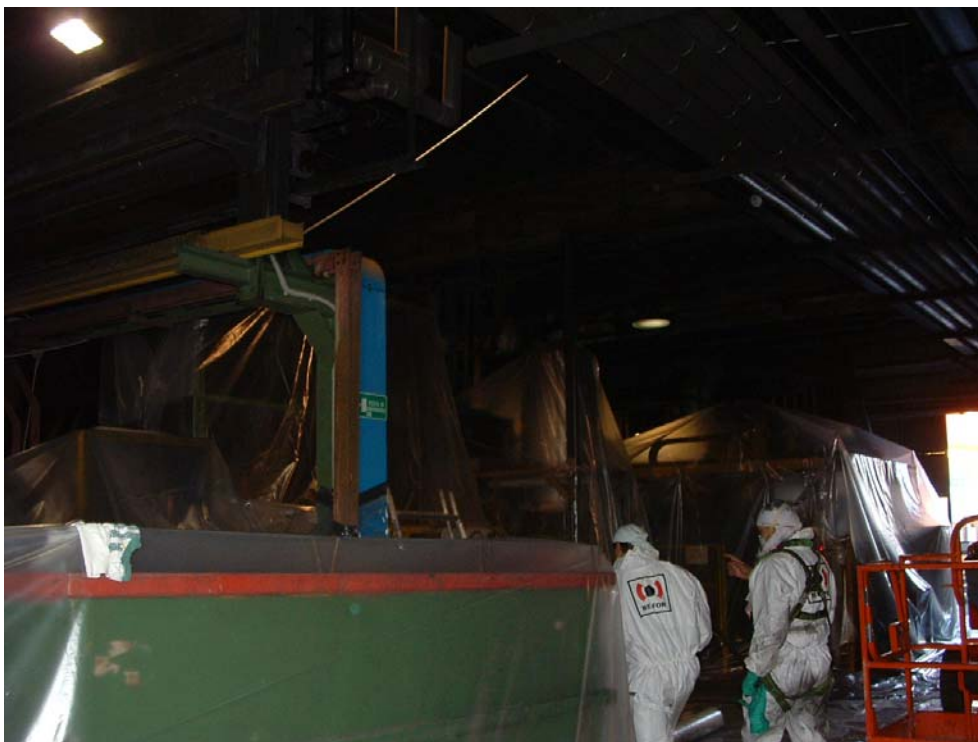
**Figura 3** Attività di bonifica

Cromaplast si è avvalsa della ditta BELFOR Italia, specializzata in bonifiche ambientali di tipo sia civile che industriale, per la bonifica e ripristino delle condizioni di sicurezza ed abitabilità degli ambienti, mediante analisi, pulizia dei residui, bonifica ambientale e riverniciatura, bonifica e ripristino degli impianti recuperabili (quadri elettrici, canale, vasche, macchine, ecc.).

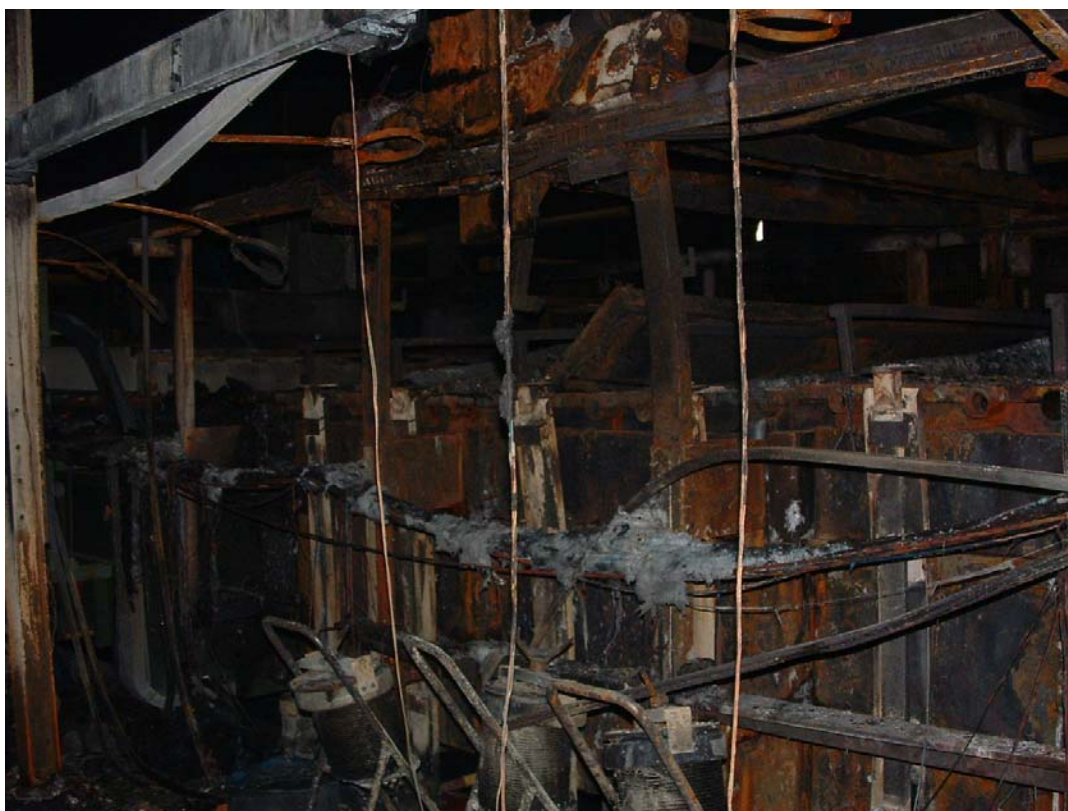
**Figura 4** Incendio delle vasche della lavorazione nichel chimico

Valutando le sequenze di eventi ed analizzando l'assetto del sistema di riscaldamento, si ritiene comunque, con ragionevole certezza, di poter individuare la causa dell'evento nel guasto del sistema di blocco per minimo livello sulla vasca svuotata nella precedente operazione di travaso. Al mancato funzionamento del sensore di minimo livello corrispondeva, infatti, il mancato disinserimento della termoresistenza, con conseguente surriscaldamento della stessa e raggiungimento di temperature in grado di fondere il polipropilene e il PVC ed innescare la combustione.

È ragionevole pertanto ritenere che al termine dell'operazione di travaso della vasca n°34 (ca 3000 L) nella vasca n°35, il sensore di minimo livello non abbia funzionato e quindi non si sia interrotto il riscaldamento nella vasca n°34, con conseguente surriscaldamento della guaina che, dopo un certo tempo ha iniziato la combustione. Il fatto che la vasca n° 34 fosse chiusa dal coperchio ha favorito l'instaurarsi della combustione del moplen e la propagazione al rivestimento in PVC.
