# **‘LA SICUREZZA NEI TRASPORTI DI IDROGENO COMPRESSO’**

L.Munaro Comando VVF Belluno  
F. Pilo Comando VVF Venezia  
A. Zanardo Comando VVF Venezia

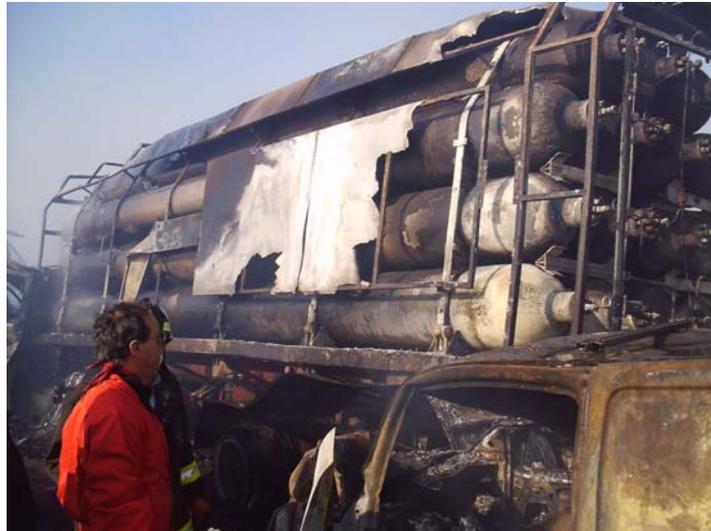
Dal controllo si riscontrava che in prossimità delle valvole dei contenitori più bassi vi era fiamma, e quindi si era evidenziato che l'idrogeno che fuori usciva stava bruciando. Dal controllo si notava nel lato destro in corrispondenza delle ruote motrici del trattore i contenitori erano deformati.

Attraverso altre verifiche effettuate sempre mediante l'impiego della termocamera si notava che un contenitore nel punto della deformazione presentava una fessurazione longitudinale lunga circa 10 cm.

Fig.1 Il carro idrogeno dopo l'incidente

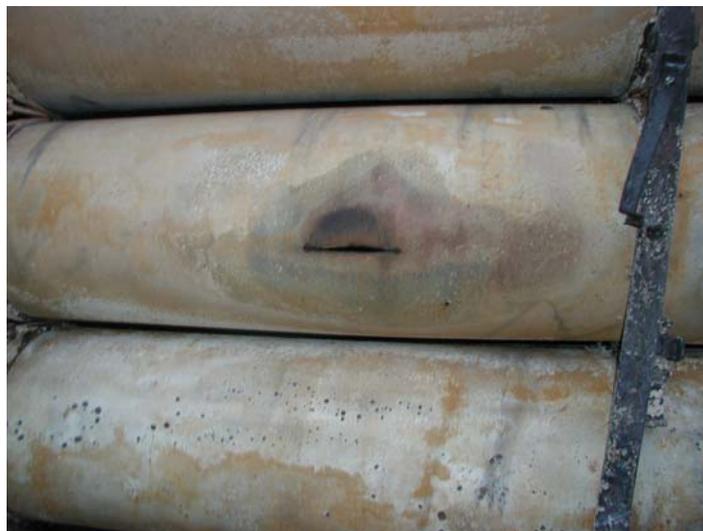
L'operazione di spegnimento è stata effettuata con l'ausilio di due getti d'acqua incrociati e attraverso la termocamera è stato monitorato la definitiva estinzione della fiamma. A seguito dell'incidente è stato verificato che uno dei serbatoi presentava una rottura completa in corrispondenza della sezione anteriore ( fig. 2).

Fig.2 Particolare della bombola soggetta a rottura per effetto combinato pressione interna-temperatura.

Nel carro bombolaio la parte con carico d'incendio maggiore (tra l'altro costituisce una delle poche parti combustibili) è costituita dai pneumatici. Inoltre data la configurazione di trasporto, particolare peso sul valore del carico d'incendio complessivo è rivestita dal trattore con pneumatici e i tank del gasolio. Durante l'incendio che si è sviluppato a seguito dell'incidente stradale esaminato, le parti termicamente più sollecitate sono risultate le parti anteriori delle bombole del carro. La sollecitazione termica è stata tale che anche se la pressione iniziale interna dell'idrogeno non superava i 10 bar si è generato il collasso di uno dei serbatoi con fessurazione orizzontale. Date le condizioni di carico è quindi ipotizzabile una sollecitazione termica decisamente importante almeno su quel tratto di serbatoio (fig.2).

Nell'incidente avvenuto presso Cessalto si è riscontrato il problema della separazione tra il materiale combustibile e il castello delle bombole sovrastante. Al fine di ridurre l'impatto termico sui serbatoi sarebbe necessario garantire la disposizione di un piano di isolamento fireproof. In questo modo si potrebbe impedire almeno l'azione diretta delle fiamme sul mantello dei serbatoi ed avere quindi riscaldamenti localizzati particolarmente pericolosi per la resistenza strutturale.

Tale piano dovrebbe essere interposto nella zona sovrastante le ruote del trattore (zona ralla) e nell'area sopra la coppi di assi posteriore.

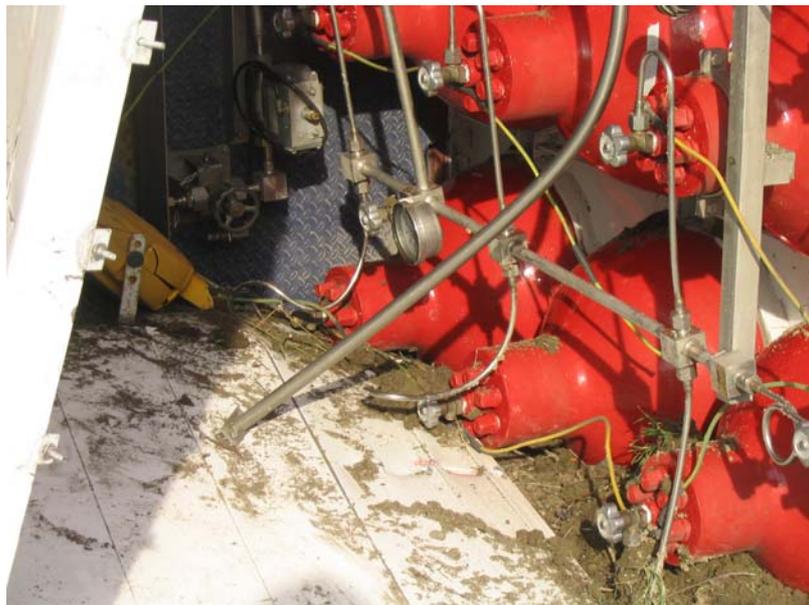
L'incidente ha coinvolto un carro bombolaio che è uscito di strada in una zona di campi e all'arrivo delle squadre di soccorso risultava adagiato su un lato. A seguito dell'urto con il terreno che aveva coinvolto anche la parte posteriore del mezzo si era verificata la rottura dell'asta di manovra di una valvola di chiusura/apertura di uno dei serbatoi. Il serbatoio interessato era quello posizionato nella fascia bassa in posizione centrale. La rottura del perno provocava una consistente perdita di idrogeno. Tutte le bombole erano cariche ad una pressione di 200 barg.

Fig. 2 Rottura valvole di testa delle bombole del carro

La parte posteriore del mezzo che contiene tutto il sistema idraulico (valvole di intercetto, manometri e collettori) non è provvista di un sistema di protezione realmente efficiente in grado di proteggere da urti. Tale situazione è valida sia nei confronti di urti posteriori che di urti laterali.

#### **5. Necessità di prevedere un sistema di protezione della parte posteriore del carro.**

La parte posteriore del carro costituisce l'area più delicata della struttura del rimorchio, sono infatti presenti tutti i gruppi valvolari, i collettori e i manometri. Questa parte richiede pertanto un sistema di protezione più efficace di quella presente attualmente in grado di proteggere i componenti in caso d'urto come ad esempio tamponamento altri veicoli, ribaltamenti, etc.....

La protezione dovrebbe possibilmente essere estesa anche ai fianchi laterali del mezzo per evitare sfondamenti o rotture che possano portare a danneggiamenti delle parti laterali del circuito di distribuzione e controllo.

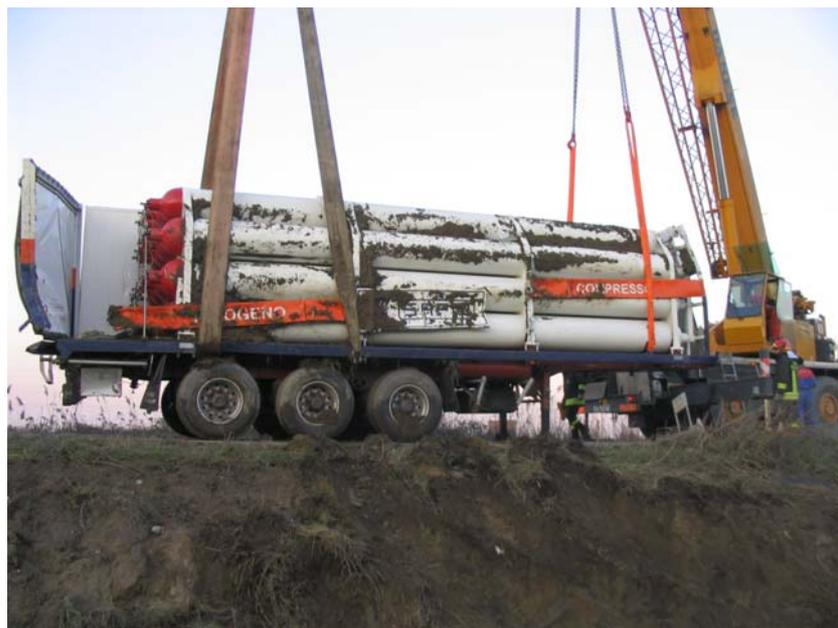
Si è pertanto provveduto al recupero del rimorchio, anche se ancora completamente carico, e del trattore mediante autogrù. Data la mancanza di punti di ancoraggio in corrispondenza del carro bombolaio è stato deciso il sollevamento ancorando le fasce in corrispondenza degli agganci del telaio per l'alloggiamento delle bombole. Il mezzo è stato quindi trasportato presso il produttore che ha provveduto al ripristino della valvola, allo svuotamento e la conseguente bonifica dei contenitori.

Fig. 4 Operazioni di imbracatura e sollevamento del carro bombolaio.

Tale condizione non è sicuramente la più indicata (generalmente non è prevista in fase di progetto) anche in considerazione del fatto che le strutture portanti del mezzo potrebbero essere danneggiate a seguito degli urti. Il carro bombolaio coinvolto nell'incidente in questione non era dotato di alcun punto di aggancio e non erano indicate in nessun punto eventuali modalità o procedure per il sollevamento.

E' necessario ricordare inoltre che in caso di sollevamento con ancoraggio in punti non corretti l'eventuale rottura o deformazione delle selle di appoggio delle bombole potrebbe causare il distacco della singola bombola con evidenti aggravio di rischio.

Data la particolare struttura del carro sarebbe necessario prevedere un sistema adeguato per il sollevamento del mezzo. In particolare tali punti di ancoraggio dovrebbero essere collocati in zone il più possibile protette da urti ed essere progettati anche per il sollevamento del mezzo contenente internamente ancora prodotto. La

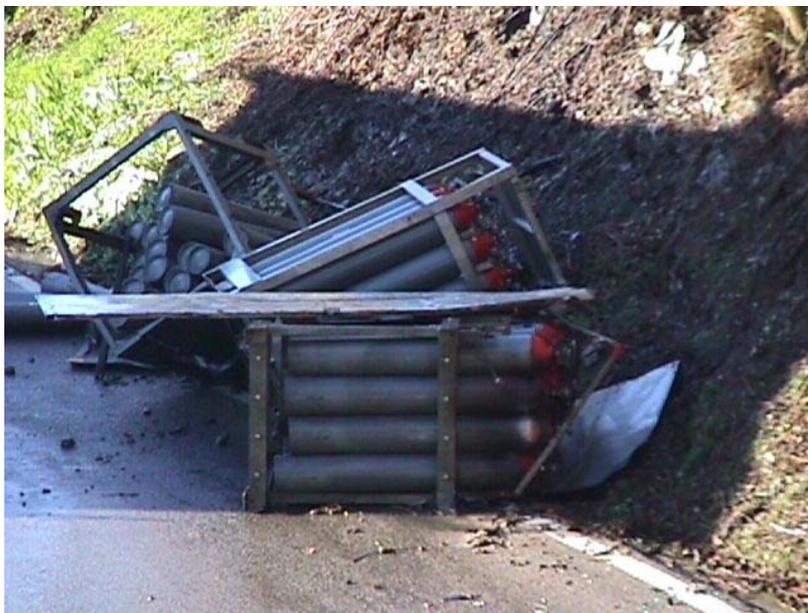
Fig. 5 Pacchi bombole caduti sulla sede stradale. Si nota il completo collasso delle strutture metalliche di contenimento

Il pacco bombole in seguito a caduta dal pianale ha subito la completa rottura con fuoriuscita delle bombole. La rottura del pacco può generare una situazione di rischio in quanto la separazione delle bombole comporta la rottura del collettore di distribuzione ed eventuale rilascio di gas se le valvole delle bombole non sono in posizione di chiusura. Inoltre la caduta di bombole separate non protette dalla struttura metallica del pacco

può generare urti e lesioni in corrispondenza della valvola di testa (non protetta per le bombole appartenenti ad un pacco) con conseguente rischio di rottura della stessa.

La possibilità di cadute di pacchi bombole da pianali di automezzi è una eventualità abbastanza frequente in condizioni incidentali, per tale motivo è necessario realizzare strutture in grado di resistere ad eventuali impatti con il terreno al fine di riuscire a garantire almeno il contenimento delle bombole interne. E' necessario pertanto pensare a valutare dei programmi di prova e collaudo e quindi progettare e certificare le strutture metalliche dei pacchi secondo questi parametri. Deve essere prevista una indicazione sul pacco della avvenuta certificazione. Inoltre dovrebbero essere riviste le strutture metalliche in modo tale da prevedere punti di aggancio stabile al pianale del mezzo, eventualmente potrebbe essere impiegato un sistema di aggancio con perni montati sul pianale e aggancio sul pacco con un sistema a baionetta. Anche il sistema di fissaggio dovrebbe essere certificato in base a procedure di collaudo.
