# ESPLOSIONE IN UN IMPIANTO DI RICONDIZIONAMENTO E COLLAUDO DI BIDONI DI GPL. ANALISI DELL'INCIDENTE E LEZIONI IMPARATE.

Ing. Alberto TINABURRI

## SOMMARIO

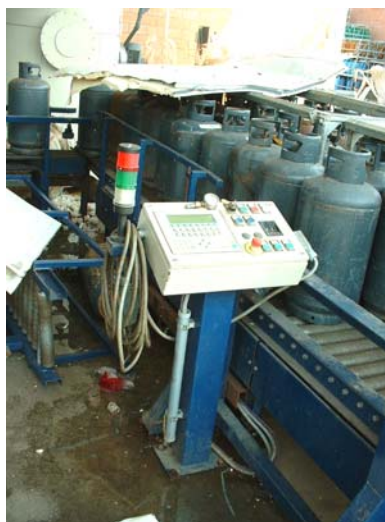
Foto n. 1. Posto operatore con il pannello di comando nella zona di bonifica.

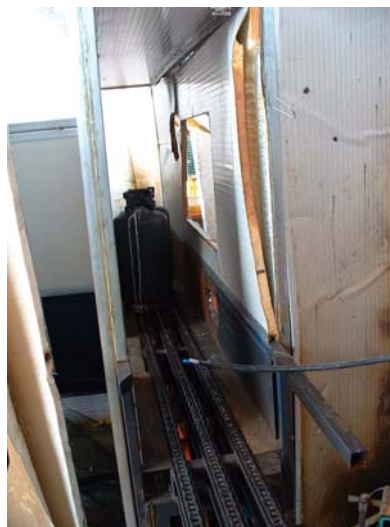
Foto n.2. Rulliera per il trasporto bidoni. Si noti la deformazione del pannello.

Si noti anche la deformazione e lo spostamento con proiezione a distanza di alcuni pannelli leggeri installati nella zona di svalvolamento e lavaggio dei bidoni, causato dal passaggio dell'onda di sovrappressione meccanica (con flessione del pannello dall'esterno verso l'interno, foto n. 2 e n. 3).

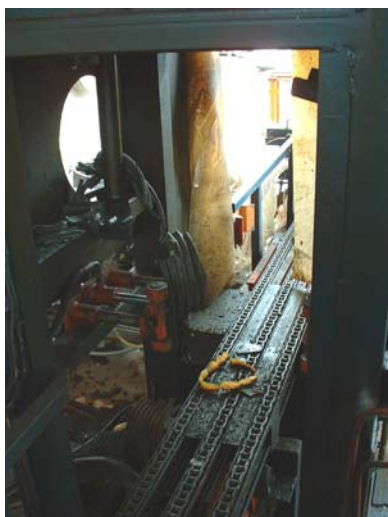
*Foto n.3 Cabina svalvolamento.*

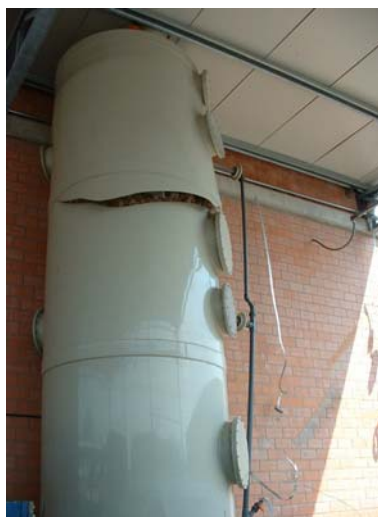
*Foto n. 4. Colonna precedentemente utilizzata per il trattamento effluenti.*

Notevole anche il danneggiamento della colonna di lavaggio in materiale plastico precedentemente utilizzata per il trattamento degli effluenti gassosi, posta anch'essa sotto la tettoia in adiacenza all'impianto di bonifica. Tale impianto, come già detto, era al momento dell'incidente non in funzione. La colonna mostra chiaramente i segni della deformazione dall'esterno verso l'interno (foto n. 4), presumibilmente attribuibile all'impatto diretto di spezzoni della condotta di by-pass esplosa, che correva in quel tratto in prossimità di tale apparecchiatura.

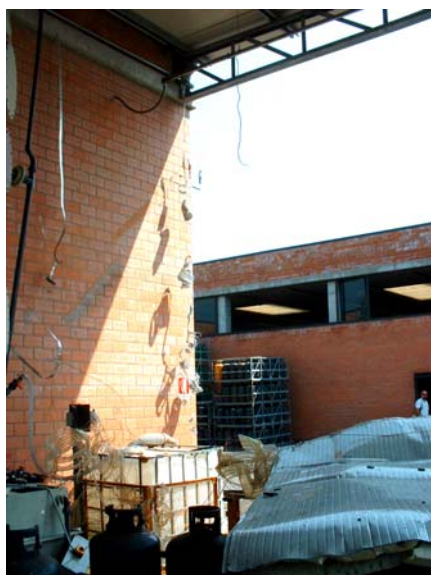
Indice della potenza dell'esplosione sono anche alcune lesioni della muratura esterna del capannone ed al portone in corrispondenza del percorso della tubazione distrutta (foto n. 5, n. 6, n. 7, n.8).

*Foto n. 5. Si noti, in prossimità dello spigolo della parete, lo spezzone residuo della tubazione esplosa (zona bonifica bidoni sotto tettoia).*

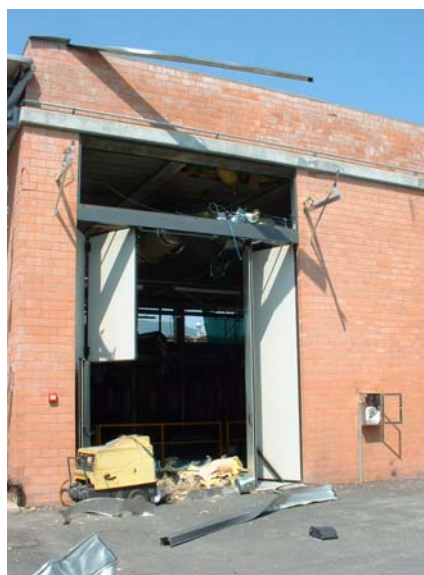
*Foto n. 6. Proseguendo nel percorso della tubazione, si nota la completa distruzione della stessa ed il danno al portone.*

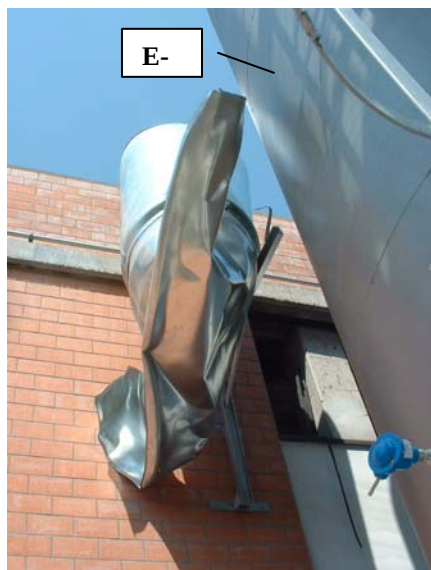
*Foto n. 7. Ancora in sequenza, si nota, la deformazione del lamierino di alluminio impigliato intorno all'appoggio.*

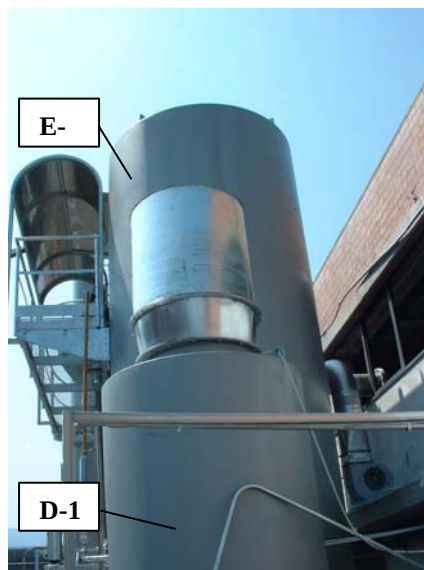
*Foto n. 8. Proseguendo nel percorso della tubazione, si individua lo spezzone terminale collegato al serbatoio di compensazione D-1.*

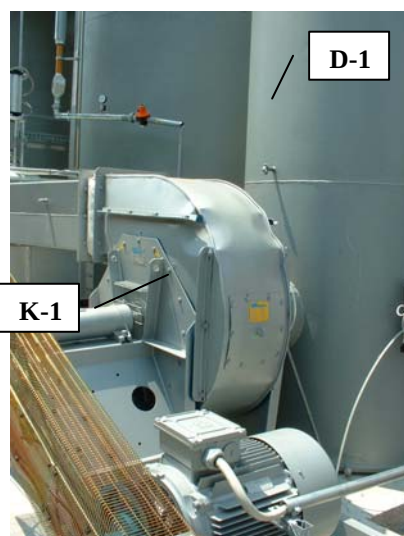
Lato impianto di termocombustione, si è osservata la deformazione della cassa del ventilatore principale di aspirazione B-1 (foto n. 9), la fuoriuscita dalle carrucole di guida delle pulegge di trasmissione della forza motrice dal motore elettrico all'albero del ventilatore B-1 (foto n. 10), l'allentamento dei bulloni di serraggio alla fondazione del recipiente di compensazione D-1 (foto n. 11) e la rottura parziale dei soffietti di flessibili in materiale tessile di collegamento del ventilatore alla tubazione (foto n. 12).

*Foto n. 9. Ventilatore di aspirazione. Si noti il gonfiamento della voluta.*

- Nel ventilatore principale B-1, in esecuzione anti-scintilla, non è stata trovata alcuna traccia che possa fare ipotizzare un'origine di innesco dell'esplosione. La deformazione della carcassa del ventilatore si può attribuire alla propagazione dell'onda esplosiva originatasi e propagatasi all'interno della condotta di collegamento con il reparto bonifica.

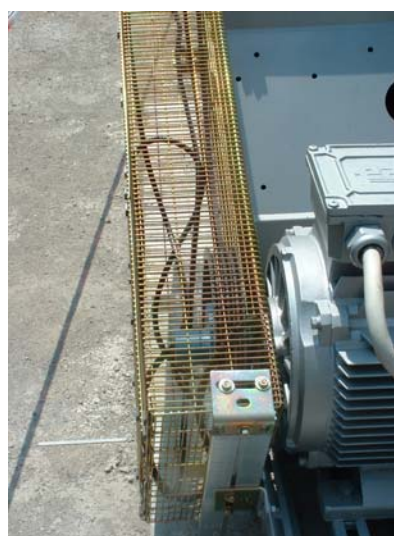
*Foto n. 10. Dettaglio della puleggia di azionamento del ventilatore K-1.*

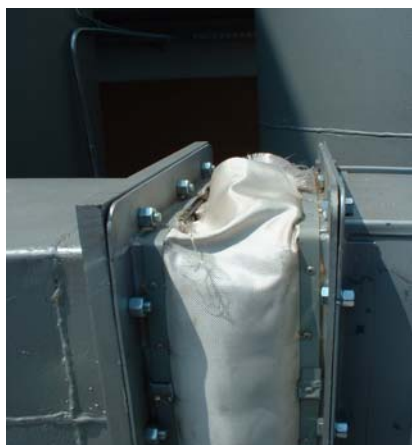
Foto n.11. Dettaglio giunto antivibrante.

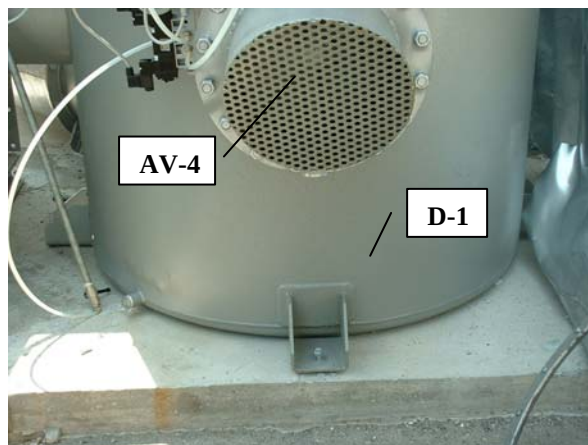
Foto n. 12. Dettaglio dell' ancoraggio del serbatoio.

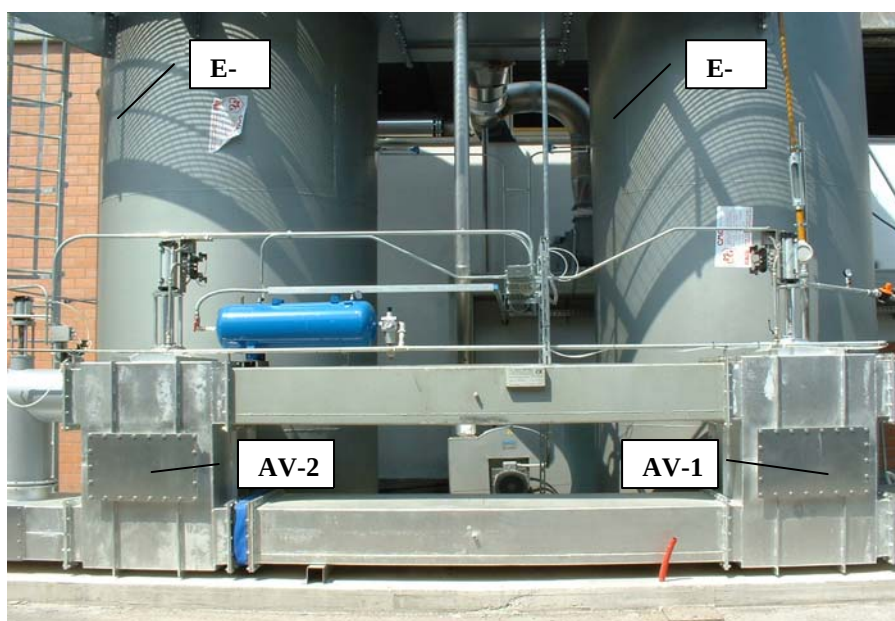
L'aspetto esterno del termocombustore non rivelava all'apparenza altri segni particolari (vedi foto n. 13).

Foto n. 13. Prospetto dell'impianto di termocombustione. In primo piano i collettori di alimentazione alle torri/ uscita al camino con le valvole a tre vie d'inversione del flusso.

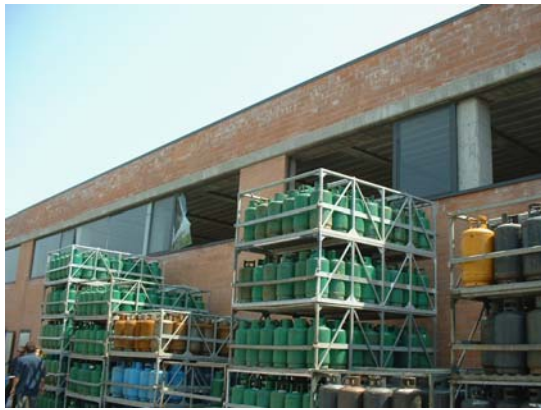
L'onda d'urto meccanica provocata dall'esplosione ha causato la rottura degli infissi vetrati e la deformazione di alcune porte poste in un limitrofo fabbricato dell'azienda, orientato parallelamente al percorso della condotta ed al termocombustore (foto n. 14).

Foto n. 14. Vista dei danni agli infissi nel fabbricato n.14 to antistante l'impianto di termocombustione. capannone sul-

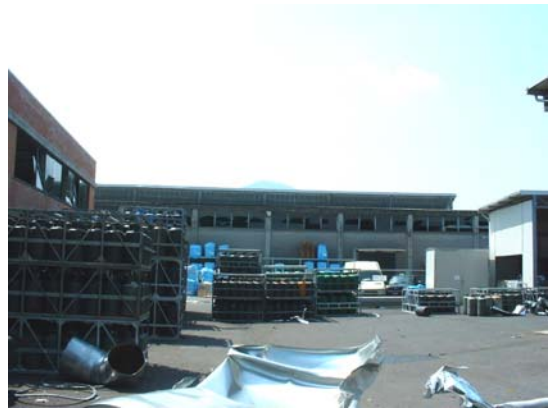
Foto n.15. Sequenza (in senso orario) della foto n.14. Si noti la rottura dei vetri anche nel capannone sullo sfondo, all'esterno del perimetro aziendale.

La rottura degli infissi vetrati si è verificata anche in alcune Ditte limitrofe (foto n. 15,16,17).

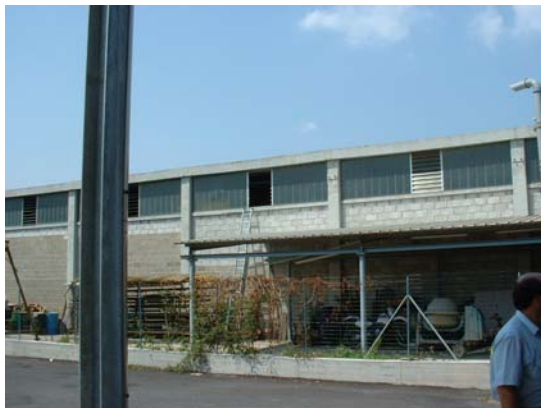
Foto n.16. Sequenza (in senso orario) della foto n. 15. Si noti l'assenza di danni in questa costruzione posta sul lato opposto della tettoia.

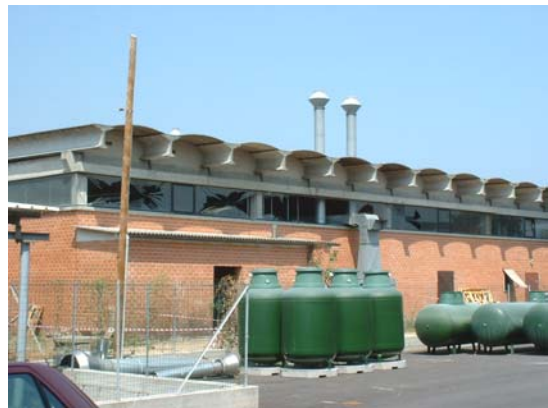
Foto n.17. Sequenza (in senso orario) della foto n. 16. Ancora rottura vetri in fabbricato esterno, posto lato opposto rispetto al termocombustore (per propagazione dell'onda d'urto attraverso il fabbricato interno adiacente al termocombustore).

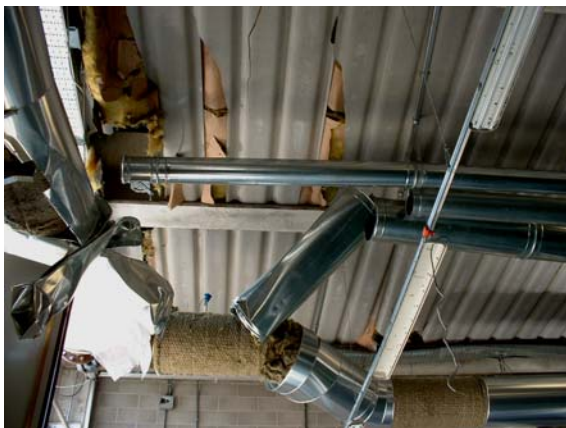
Le foto n. 18 e n. 19 mostrano i danni subiti dalle tubazioni di andata/ritorno della corrente prelevata dal combustore ed inviata al forno di essiccazione, evidenziando che le stesse sono state tranciate in corrispondenza dell'attraversamento del portone di accesso in adiacenza al quale correva la tubazione esplosa.

Foto n. 18. Dettaglio danneggiamento tubazioni andata e ritorno al forno di essiccazione (ripresi dall'interno del fabbricato, all'altezza del portone).

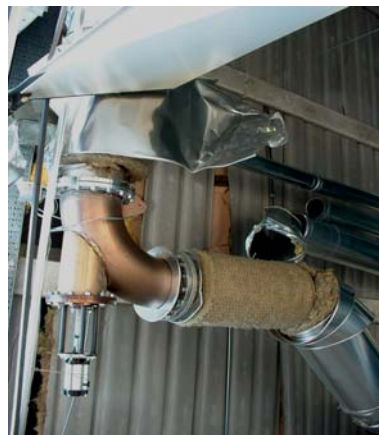
Foto n. 19. Valvola AV-6 di regolazione del flusso di fumi caldi alimentati al forno di essiccazione.
