## **ANALISI CRITICA DELL'EVENTO INCIDENTALE DOW CHEMICALS ITALIA**

### **SOMMARIO**

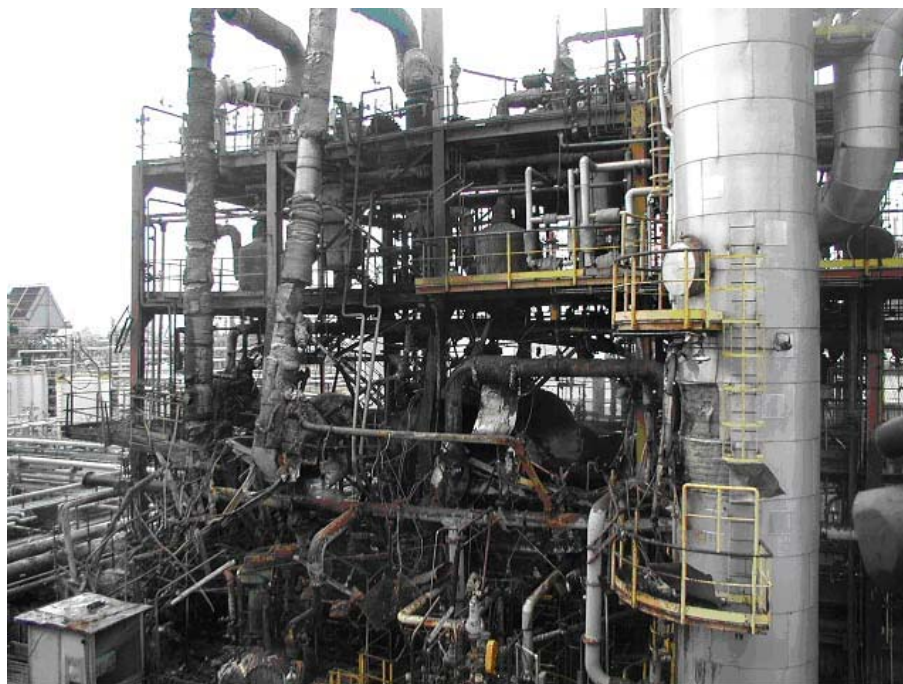
Foto 1 immagine della sezione coinvolta dall'evento incidentale

sente un boato, sono le 19:42 il serbatoio D 528/2 scoppia. Il contenuto del serbatoio consiste in una miscela di TDI e altobollenti di TDI. L'onda d'urto sviluppata a seguito dell'esplosione fa cadere un operatore in fuga mentre tutti sono investiti da una sostanza calda semisolido, vischiosa e granulosa al tatto. Dopo alcune decine di secondi si sviluppa un incendio. Lo scoppio ha indotto un incendio che ha interessato la parte terminale (direzione sud) dell'incastellatura della sezione per il "trattamento altobollenti TDI". L'incendio è stato prevalentemente alimentato da circa 20 tonnellate di olio diatermico (Aerthem 320) e da una tonnellata di toluene a seguito della rottura delle relative tubazioni. L'incendio ha interessato il secondo dei tre serbatoi di stoccaggio TDI e altobollenti, D 528/1 (il cui livello al momento dell'incendio indicava 85%), causandone il cedimento meccanico e dando origine ad un secondo scoppio alle ore 20:25 circa. L'esplosione del serbatoio D 528/1 spegne l'incendio lasciando solo dei piccoli focolai residui.

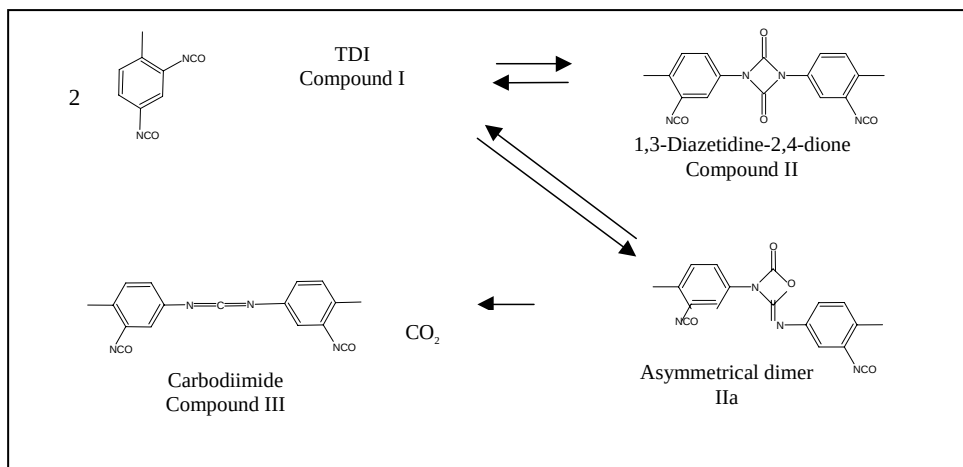
Figura 2 Dimerizzazione del TDI con sviluppo di anidride carbonica

L'aumento di pressione che ha portato al collasso del serbatoio sono da imputare principalmente allo sviluppo di anidride carbonica della prima reazione di dimerizzazione, il calore veniva invece fornito dalla principalmente dalle reazioni di polimerizzazione.

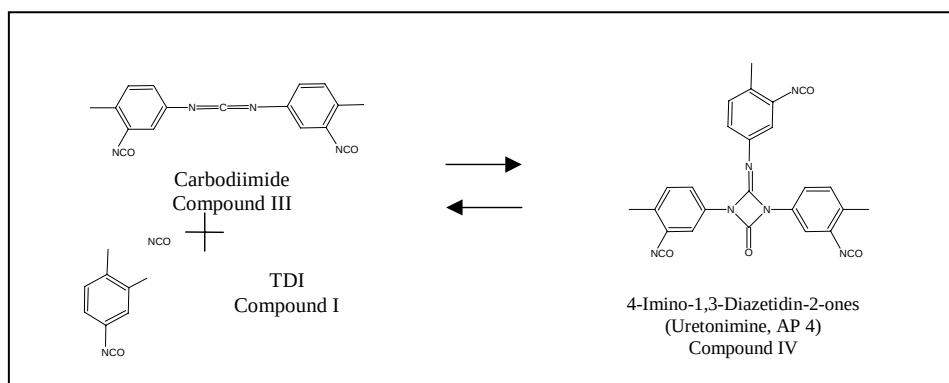
Figura 3 Reazione del TDI con il dimero

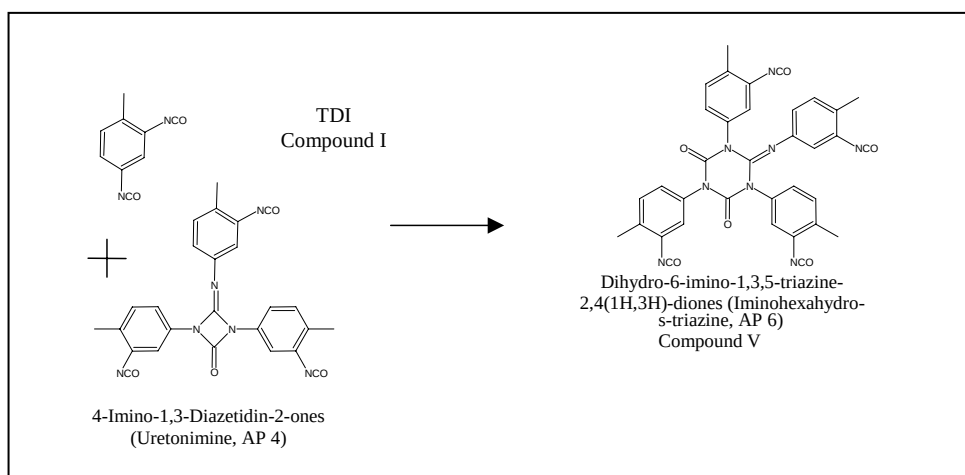
Figura 4 Reazione del TDI con il trimero
