# **ESPLOSIONE ED INCENDIO SU UNA NAVE CISTERNA IN FASE DI DISCARICA PRESSO UN TERMINALE PETROLIFERO: INTERVENTO DI SOCCORSO ED ANALISI DELLE MISURE DI SICUREZZA SULLE NAVI E SUI PONTILI.**

**Autori:** Ing. Luciano Cadoni (Comandante provinciale dei Vigili del Fuoco di Sassari), Ing. Francesco Orrù, Arch. Francesca Conti, Ing. Luca Manselli, Dott. Giovanni Fresu, P.I. Antonio Foddai (Funzionari del Comando provinciale dei Vigili del Fuoco di Sassari).

Comando provinciale VV.F. Sassari, 07100 Sassari, piazza Conte di Moriana 1, 079/2831200.

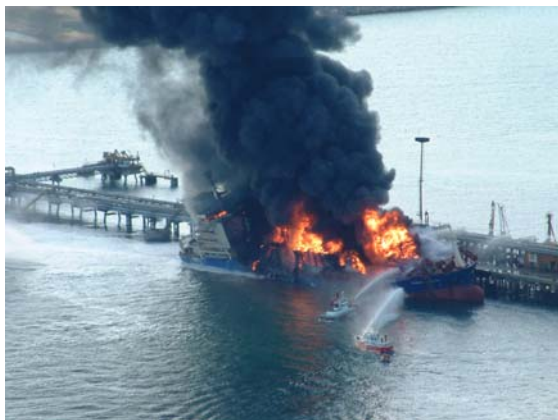
Foto n° 1

Le esplosioni si avvertono sia a Porto Torres sia a Sassari. Dalle due città, distanti 17 chilometri tra loro, è visibile la colonna di fumo nero sprigionata dall'incendio (foto n. 1). Immediatamente la petroliera dell'Agip ferma all'ormeggio n. 13, e i traghetti in sosta al pontile ASI si portano in rada.

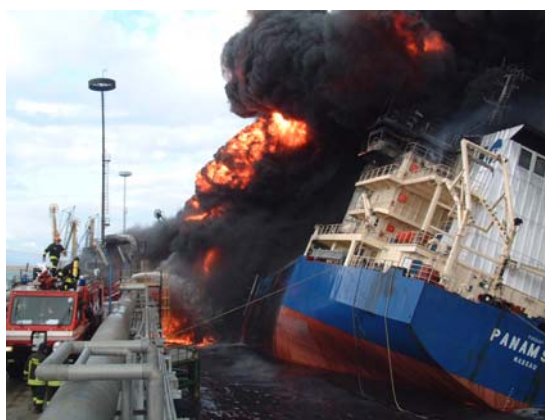
Foto n°2

Posizionati i mezzi, iniziano le operazioni di spegnimento effettuate con l'ausilio di quattro monitori del pontile, due fissi in quota e due mobili a terra, attivati dalle squadre di emergenza dell'Azienda e tre rimorchiatori antincendio privati, attivati dalla locale Capitaneria di Porto (foto n. 2).

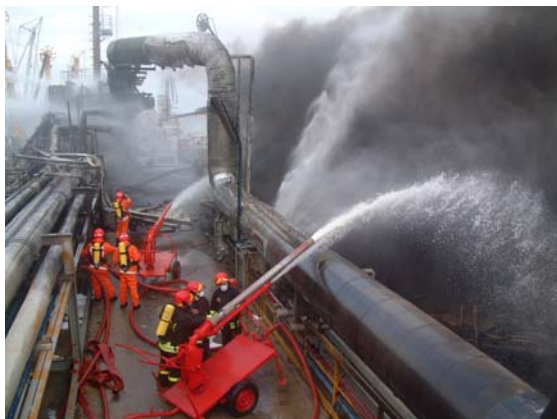
Foto n° 3

Alle ore 17.30 circa, dopo circa 5 ore e trenta minuti, le fiamme sulla nave cisterna sono sotto controllo. Rimangono invece ancora imponenti quelle sulla piattaforma, alimentate dall'hold-up della tubazione delle benzine leggere del pontile. La tubazione, intercettata alla radice, ha un contenuto stimato in circa 80 mc che vengono lasciati bruciare, raffreddando il fascio tubero, senza spegnere le fiamme per scongiurare il pericolo di sviluppi incontrollati del fenomeno con possibili esplosioni (foto n. 3).

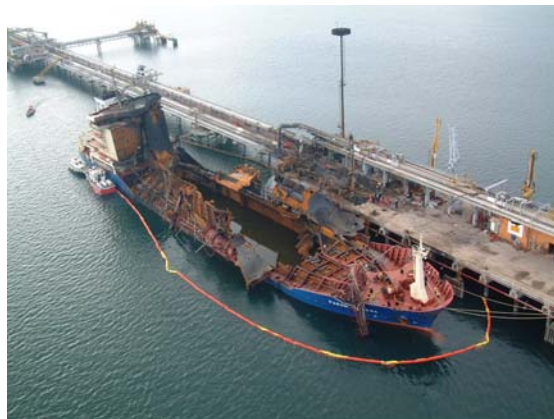
Foto n° 4

Intorno alle ore 10.00 del 4 gennaio, dopo circa 70 ore dall'inizio dell'emergenza, per esaurimento del combustibile, si spengono le ultime fiamme (foto n. 4).
