## **ANALISI DELL'ESPERIENZA STORICA ED INDIVIDUAZIONE DELLE CARENZE NEL SGS: IL CASO DI INCENDIO IN UNA RAFFINERIA IN ITALIA (2002)**

APAT – Dipartimento nucleare, rischio tecnologico e industriale – Servizio Rischio Industriale

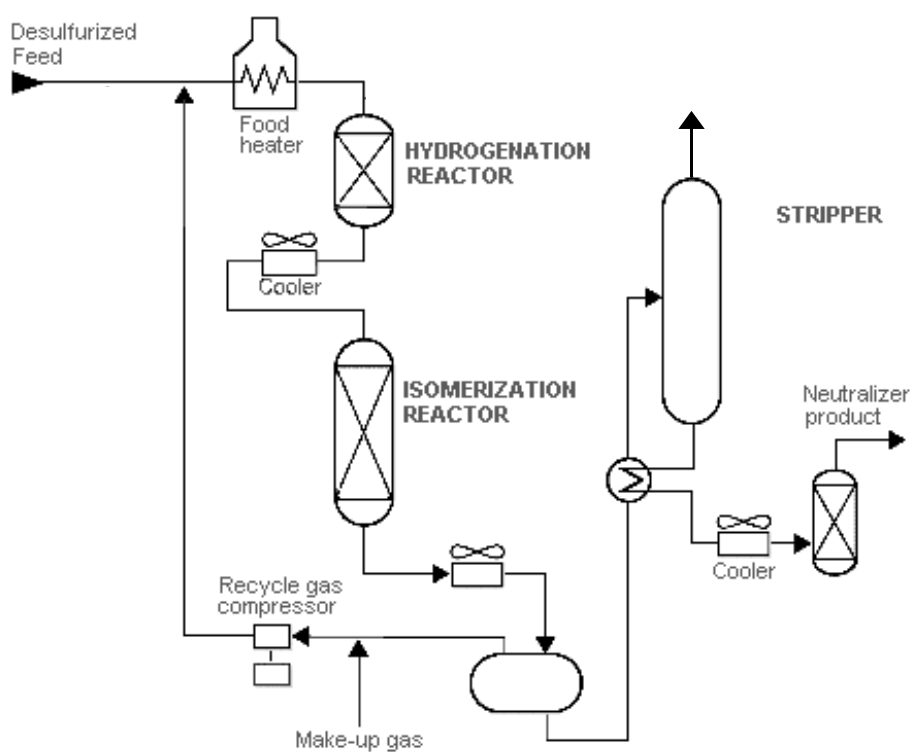
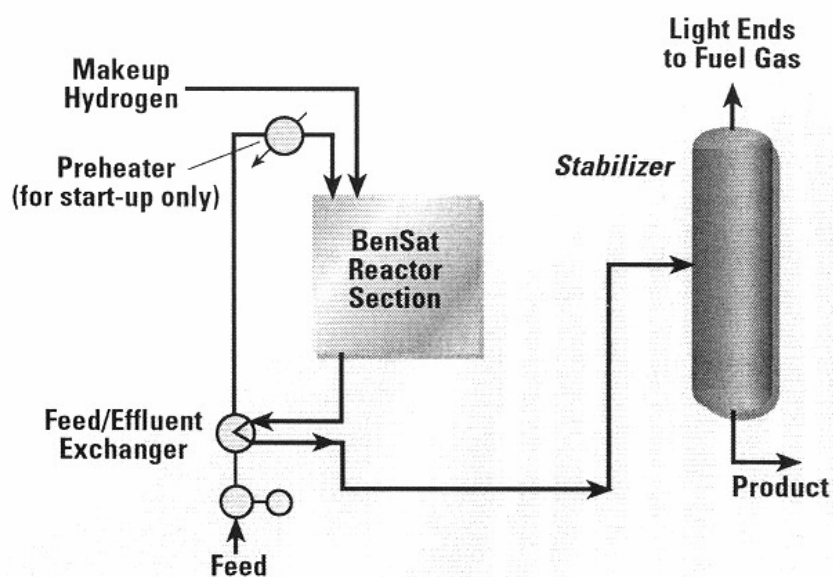
Fig. 1 – unità isomerizzazione e saturazione benzene

L'incidente si è verificato in una raffineria italiana nell'anno 2002. Ha origine nell'unità di isomerizzazione (fig. 1) ove avviene la trasformazione, tramite reazione catalitica, della benzina leggera proveniente dall'impianto unifining C<sub>5</sub>-C<sub>6</sub> in benzina iso-paraffinica ad elevato n° di ottano.

In tale unità (fig. 1) avviene il processo di saturazione del benzene contenuto nella corrente di benzina di platforming entrante, mediante reazione catalitica di idrogenazione dell'anello benzenico, che viene trasformato in cicloesano; ciò al fine di evitare la contaminazione dei prodotti e l'avvelenamento del catalizzatore.

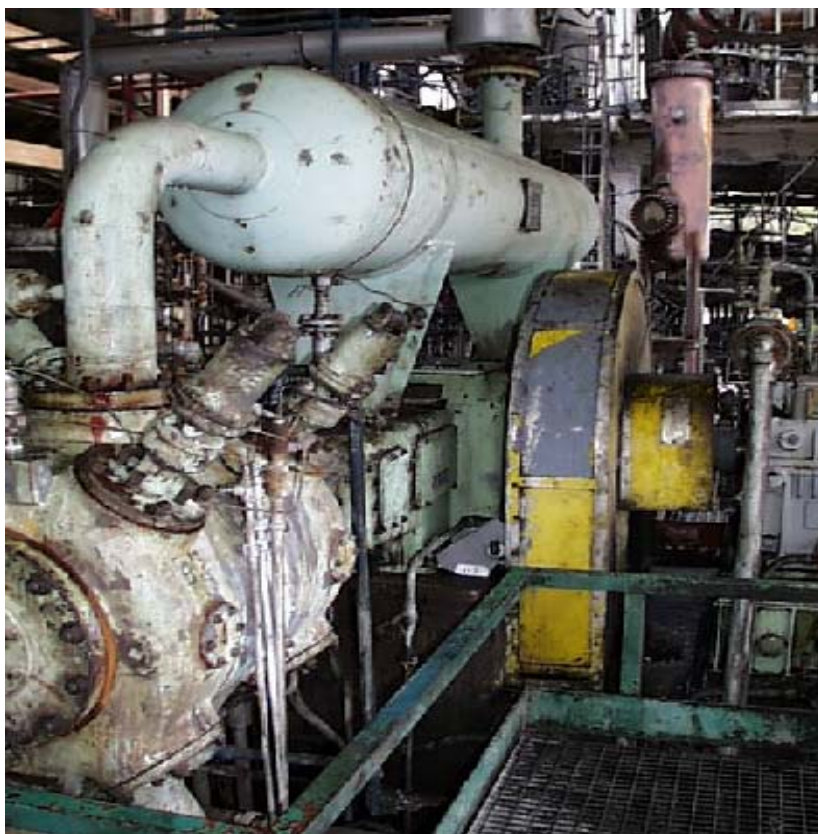
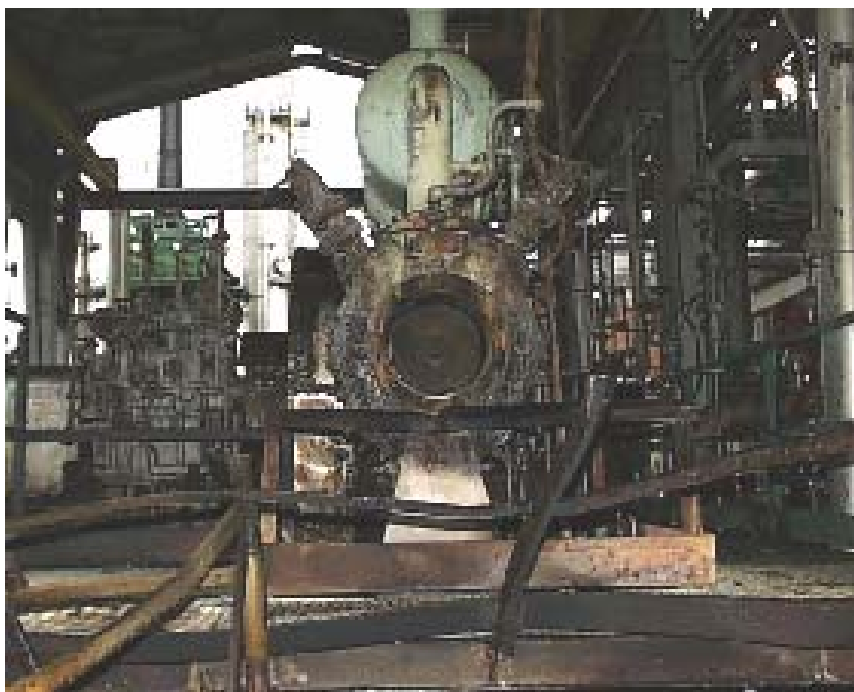
**Fig. 2 – compressore alternativo KXB**

L'apparecchiatura sorgente dell'incidente è il compressore alternativo KXB in pressione da 15 a 21 bar, utilizzato per la movimentazione della miscela di idrogeno alle unità di isomerizzazione/saturazione benzene; il diametro della sezione del cilindro del compressore è di 30 cm. Il compressore è datato 1981, ed è realizzato secondo una tecnologia consolidata.

Il compressore alternativo, posto in parallelo con un secondo analogo (KXA), è dotato di 2 cilindri di diametro pari a 30 cm, lavora in pressione da 15 a 21 bar, con salto termico da 40 a 60°C. La miscela gassosa movimentata dal compressore è al 70% in volume di H<sub>2</sub>, con rimanente parte gassosa composta da metano, etano, propano e butano. Lo spazio morto (gioco) tra pistone e fondo cilindro del compressore è pari a 3 mm. A monte del compressore si trovano 2 separatori di liquido in serie dove vengono trattene le particelle di benzina liquida (C<sub>5</sub>-C<sub>6</sub>) della corrente gassosa prima che questa entri nel compressore.

Le cause dell'evento sono da attribuire al cedimento meccanico di alcuni elementi del compressore KXB, come testimoniato dalle prove raccolte sul campo. Il cedimento meccanico è probabilmente dovuto ad una rottura del manovellismo biella-albero motore interno al compressore, che ha determinato un'azione di battitura del pistone sul fondo del cilindro del compressore stesso. L'azione combinata di tale battitura con la pressione interna (20 bar ca.) ha determinato il cedimento dei tiranti di serraggio del fondo, del peso di oltre 100 kg. La rottura del manovellismo non sembra riconducibile a mancanza di lubrificazione, ma a difetti di materiale e/o a carenze di manutenzione. Si ipotizzano effettive difettosità di materiale degli elementi del manovellismo.

Il compressore danneggiato è stato successivamente smontato e verificato totalmente. E' in corso un accertamento sulle reali cause del cedimento dei tiranti del manovellismo, che dopo l'incidente sono apparsi rotti per evidente sollecitazione a trazione. Sono in corso inoltre prove di laboratorio finalizzate all'accertamento delle caratteristiche del materiale dei pezzi meccanici coinvolti, e dell'entità delle sollecitazioni a cui i pezzi (accoppiamento, fondo, tiranti) sono stati sottoposti.

| 3.iii | pianificazione degli adeguamenti impiantistici e gestionali per la riduzione dei rischi ed aggiornamento | <i>Necessità di adeguamenti impiantistici specifici sul compressore (orientamento asse, vibrazioni, valvola manuale in aspirazione) per la riduzione dei rischi</i> | Installazione compressore centrifugo al posto dei 2 compressori alternativi.<br>Installazione allarme e blocco automatico per alte vibrazioni su ciascun compressore<br>Installazione valvola motorizzata chiusura rapida sulla linea di alimentazione compressori<br>Installazione pulsante di blocco compressori a distanza di sicurezza |

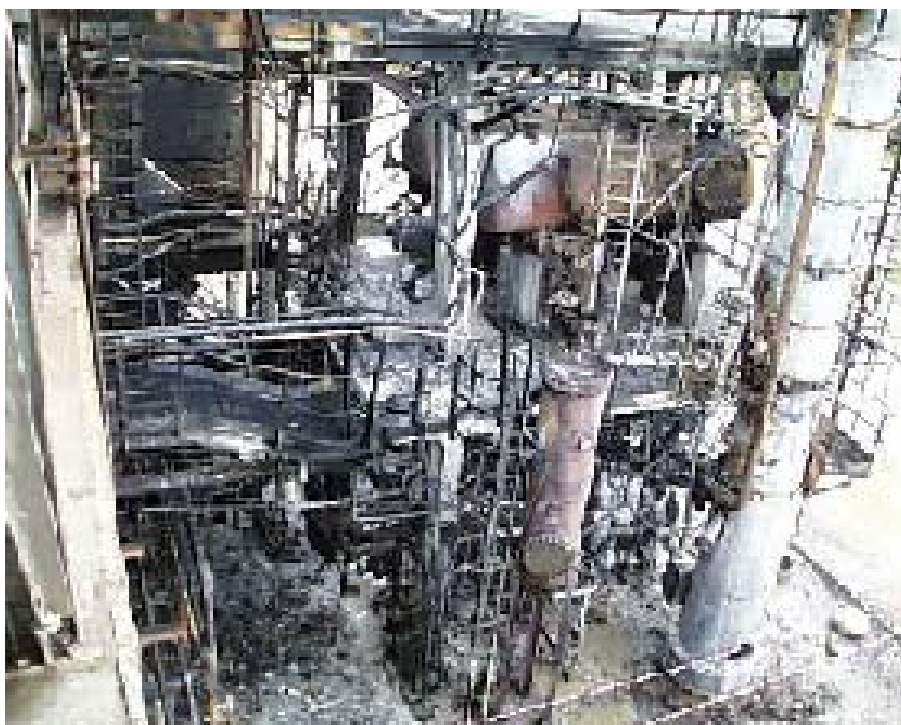
fig. 3 – danni all'unità saturazione benzene

Le strutture di tale unità, protette da uno strato di fire-proofing, hanno resistito al jetfire, mentre le linee e le apparecchiature di processo hanno perso la tenuta, rilasciando benzina e idrogeno che immediatamente hanno contribuito all'estensione dell'incendio.

L'incidente non ha comportato effetti su persone ed ambiente, si sono registrati solo danni materiali, stimati ad oggi a circa 3 milioni di euro, e corrispondenti all'intera ricostruzione della sezione di saturazione benzene (fig. 3) ed alla riparazione del compressore.

Dell'unità saturazione benzene sono state recuperate solo alcune apparecchiature. Nella unità di isomerizzazione si registra la perdita del compressore, praticamente sostituito integralmente e tornato in servizio i primi di Giugno 2003. Per alcuni mesi successivi all'evento l'unità ha lavorato con il solo compressore in parallelo KXA, anch'esso sottoposto a completa revisione.
