**INTERVENTO PER CONTAMINAZIONE DA SOSTANZE RADIOATTIVE
PRESSO LA DITTA AFV ACCIAIERIE BELTRAME SITUATA IN COMUNE DI
VICENZA. 13 GENNAIO 2004**

Fabio Dattilo Comandante Provinciale Vigili del Fuoco Vicenza, Via C. Farini 16 36100 Vicenza
Andrea Formentini Comando Provinciale Vigili del Fuoco Vicenza, Via C. Farini 16 36100 Vicenza
Emanuele Pianese Ministero dell'Interno Dipartimento VV.F. S.P. D.C., Direzione centrale Emergenze,
Laboratorio di difesa atomica Capannelle Roma.
Francesco Pilo Comando Provinciale Vigili del Fuoco Venezia, Dorsoduno n° 3862 - 30100 Venezia
Mario Covi Comando Corpo provinciale Vigili del Fuoco Trento P.za Centa n°5 38100 Trento

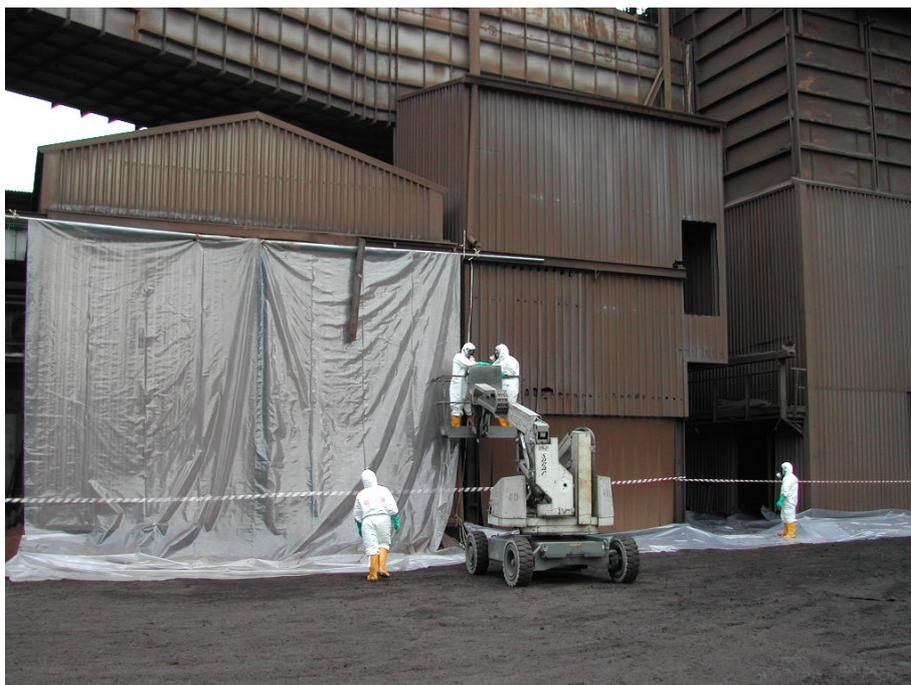
1. Copertura del portone del deposito di stoccaggio polveri e pellets
2. Copertura polveri depositate in corrispondenza del fondo del locale pelletizzatore e parzialmente del locale filtri
3. Copertura del carro contenente polveri contaminate

Le operazioni eseguite hanno permesso di coprire le parti che secondo le misure eseguite raggiungevano i livelli di contaminazione più elevati. In tal modo è stato ridotto il pericolo d'inquinamento delle aree circostanti, con interventi di contenimento che, comunque, dovevano avere una durata temporale limitata (massimo tre-quattro settimane ipotizzabili).

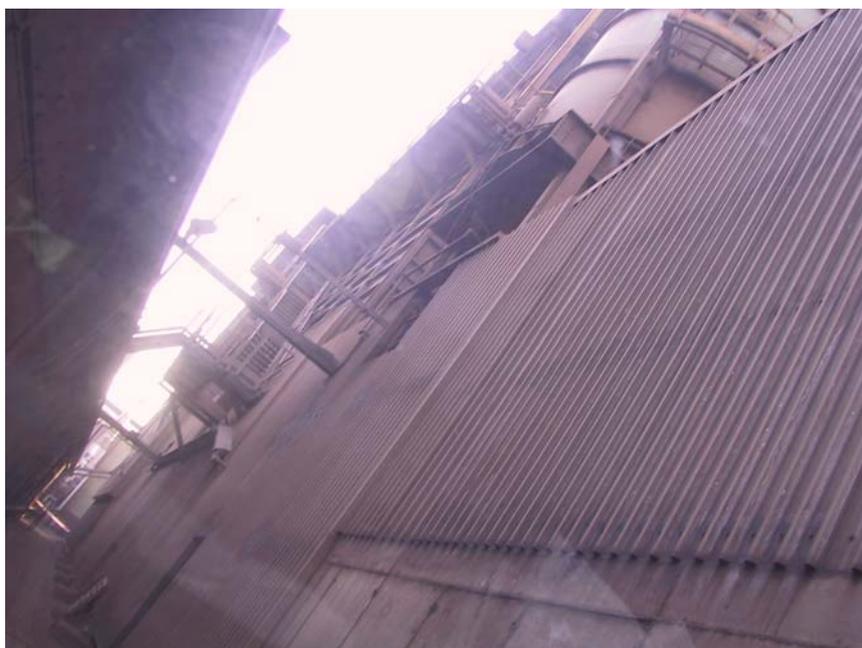
- Riavvio dell'impianto con completamento della bonifica, fino a quando i valori delle polveri prodotte non fossero arrivate a valori radiometrici simili ai valori storici presenti (rilevati da Arpav) prima dell'incidente, detti valori sono stati poi innalzati fino a 100 Bq/KG e 380 Bq/kg.

- Cambio dei filtri a maniche con loro caratterizzazione.

Per la conclusione definitiva della bonifica dovrà attendersi l'arrivo dei contenitori in calcestruzzo armato denominati "CASAGRANDE", all'interno dei quali verranno posti i contenitori d'acciaio con dentro le polveri e gli altri rifiuti radioattivi variamente contaminati. La definitiva conclusione di dette operazioni è prevista per la prossima estate.
