# DANNEGGIAMENTO DI ELEMENTI STRUTTURALI IN C.A. SOTTOPOSTI A INCENDIO

Paolo CIONI<sup>(\*)</sup>, Pietro CROCE<sup>(\*)</sup>, Riccardo DAL PINO<sup>(\*)</sup>, Walter SALVATORE<sup>(\*)</sup>

(\*) Dipartimento di Ingegneria Strutturale, Università di Pisa  
Via Diotisalvi 2, 56126 Pisa

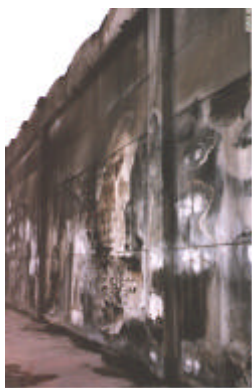
*Figura 1: Capannone danneggiato in Prato*

Lo studio di alcuni edifici industriali danneggiati da incendio, illustrati nelle figure 1÷3, ha permesso di verificare le potenzialità del metodo proposto, mediante il quale sono stati ricostruiti a posteriori sia la storia termica di alcuni elementi, che il complesso quadro fessurativo in essi riscontrato.

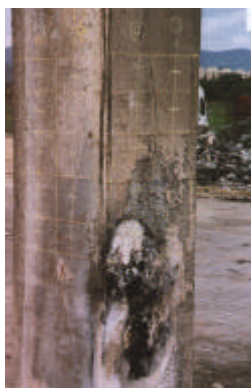
*Figura 2: Pilastro in c.a. Danneggiato dal fuoco – Prato*

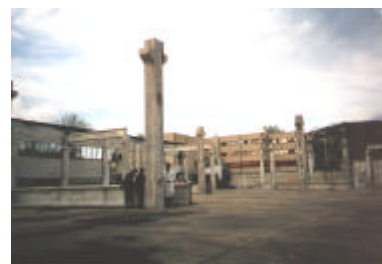
*Figura 3: Rilievo in situ del danno – Prato*

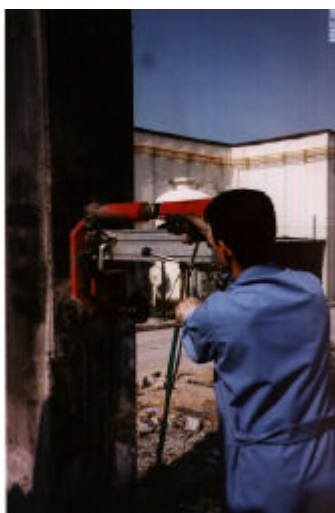
*Figura 5: fasi di carotaggio capannone in Prato*

Nelle figure 5÷9 sono illustrate alcune fasi dello studio relativo a edifici industriali danneggiati dal fuoco: in particolare, nelle figure 5, 6 e 7 sono illustrate alcune fasi del carotaggio in situ, mentre nelle figure 8 e 9 sono rappresentati i campioni estratti, che evidenziano l'andamento delle lesioni all'interno degli elementi.

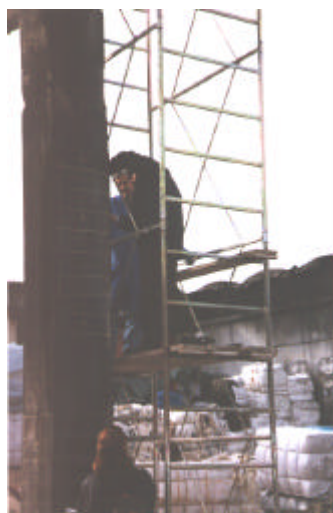
*Figura 6: estrazione carota da pilastro – Prato*

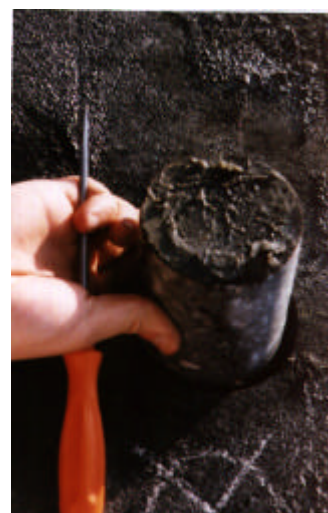
*Figura 7: estrazione carota da pilastro – Prato*

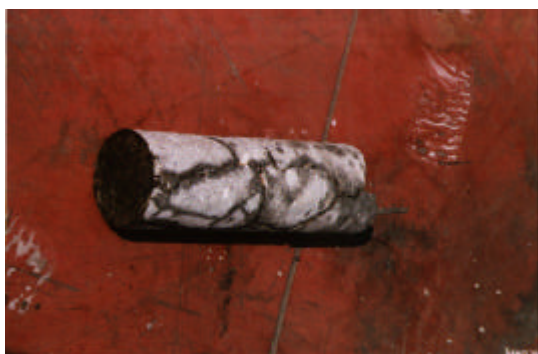
*Figura 8: carota estratta da pilastro danneggiato  
Capannone industriale in Prato*

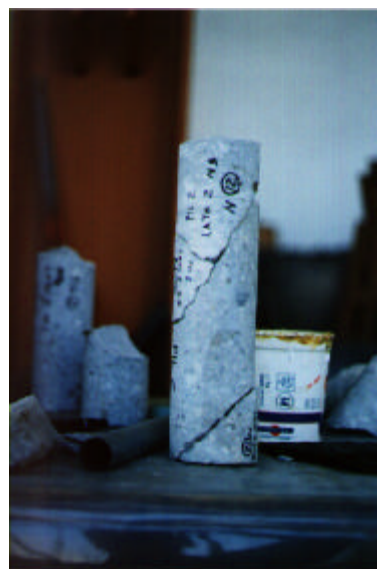
*Figura 9: carota estratta da pilastro danneggiato  
capannone industriale in Porcari (Lu)*
