Pisa - Ottobre 2000

**Operazione internazionale
per la messa in sicurezza degli impianti di Trepca - Kosovska Mitrovica - Kosovo
Dicembre 1999 / Gennaio 2000**

Loris Munaro

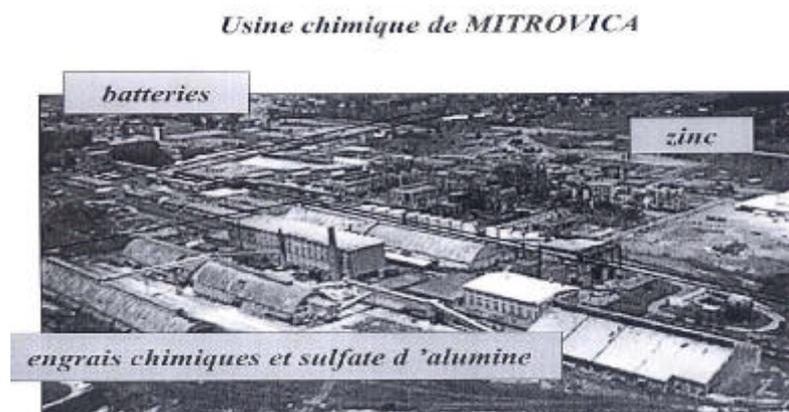
Fotografia satellitare dell'area degli impianti chimici di Trepca

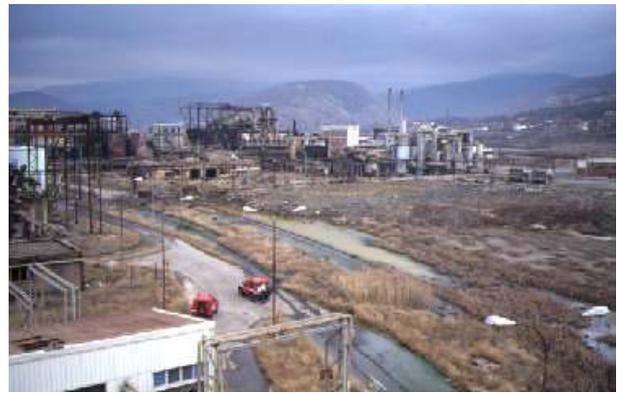
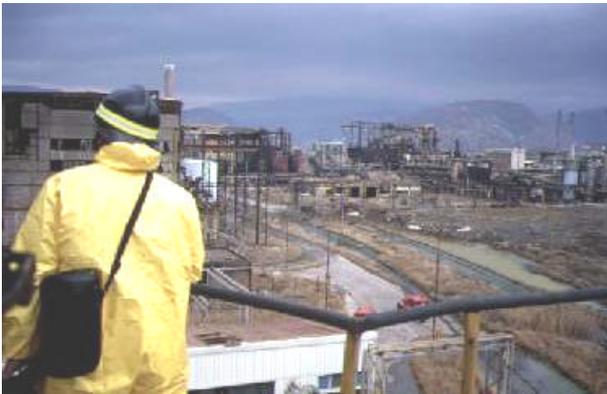
Vista parziale degli impianti di Trepca, dalla sommità della sfera di ammoniaca

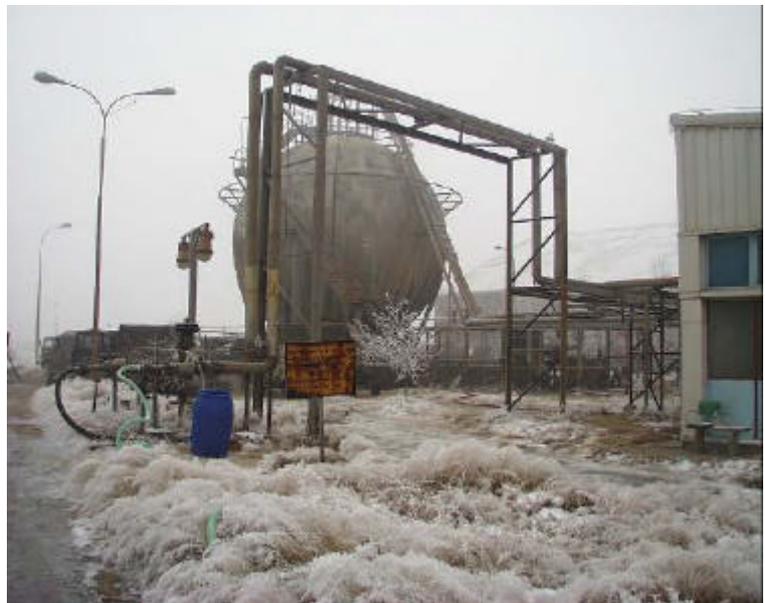
Sfera d'acciaio del volume di 900 mc circa, dotata di bacino di contenimento in cemento armato. Protezione con impianto idrico antincendio costituito da monitori fissi ed impianto a diluvio distribuito su due anelli a quota differenziata.

Il serbatoio sferico di stoccaggio dell'ammoniaca

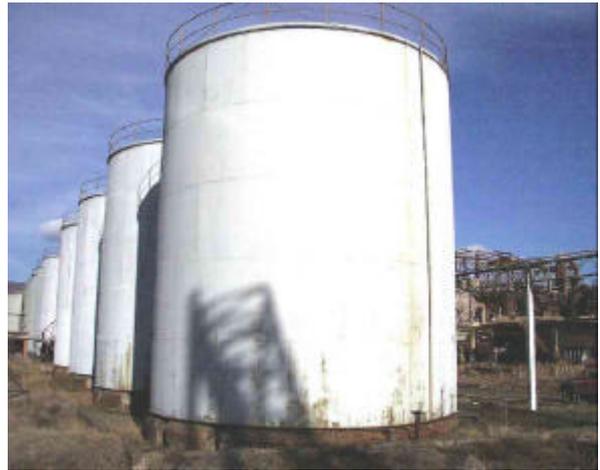
- n° 10 serbatoi numerati da 1 a 10, di capacità di 635 mc ciascuno, ubicati ad una distanza reciproca di 1,5 m;
- n° 3 serbatoi, numerati da n° 11 a n° 13, di capacità di 1.143 mc cad;
- bacini di contenimento così suddivisi: 44x12 e 72x12 - 40x12 m (per i serbatoi da 1.143 mc);
- sala pompe;
- rampa di carico ferrocisterne.

Quantitativo stimato di complessive 9.282 t di acido solforico avente una concentrazione presunta al 96% (concentrazione da verificare).

Il totale risulta comprensivo del contenuto di una ferrocisterna parcheggiata nello scalo ferroviario. (Ferrocisterna n° 1 della linea B).

Non essendo praticabili operazioni che prevedano la neutralizzazione o il reimpiego del prodotto in loco si è stabilito che la migliore soluzione fosse quella di rimuovere tutto il quantitativo di ammoniaca e di acido solforico.

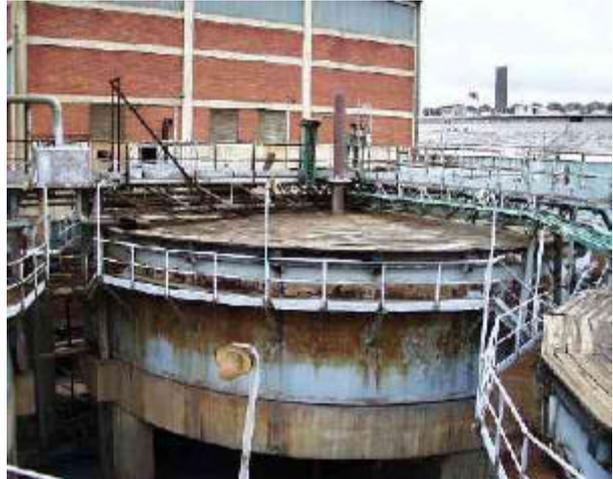
Lo stoccaggio di acido fosforico risultava composto da serbatoi di diverse capacità, come meglio indicato nello schema seguente.

Serb. 1 - diam. 4,50 m - h. 5,30 - vuoto
 Serb. 2 - diam. 4,50 m - h. 5,30 - vuoto
 Serb. 3 - diam. 5,80 m - h. 6,50 - pieno (meno 110 cm)
 Serb. 4 - diam. 5,80 m - h. 6,50 - pieno (meno 110 cm)
 Serb. 5 - diam. 7,10 m - h. 7,50 - pieno (meno 80 cm)
 Serb. 6 - diam. 7,10 m - h. 7,50 - pieno (meno 50 cm)
 Serb. 7 - diam. 7,10 m - h. 7,50 - pieno (meno 30 cm)
 Serb. 8 - diam. 7,10 m - h. 7,50 - pieno (meno 60 cm)
 Serb. 9 - diam. 7,10 m - h. 7,50 - pieno (meno 80 cm)
 Serb. 10 - diam. 17,00 m - h. 4,00 - pieno (meno 90 cm)
 Serb. 11 - diam. 17,00 m - h. 4,00 - pieno (meno 80 cm)
 Serb. 12 - diam. 17,00 m - h. 4,00 - pieno (meno 60 cm)
 Serb. 13 - diam. 17,00 m - h. 4,00 - pieno (meno 10 cm)
 Serb. 14 - diam. 17,00 m - h. 4,00 - pieno (meno 30 cm)

Serb. 15 - diam. 14,00 m - h. 5,00 - pieno (meno 60 cm)
 Serb. 16 - diam. 14,00 m - h. 5,00 - pieno (meno 60 cm)
 Serb. 17 - diam. 5,60 m - h. 6,30 - pieno (meno 60 cm)
 Serb. 18 - diam. 5,60 m - h. 6,30 - pieno (meno 60 cm)
 Serb. a - vuoto
 Serb. b - pieno 3/5
 Serb. c - solo morchie
 Serb. d - diam 4,3 m - h. 4 - pieno
 Tramoggia e - vuota

* serbatoio campionato con prelievo
 I serbatoi 10, 11, 12, 13, 14 contengono
 circa 0,5 m di morchie sul fondo

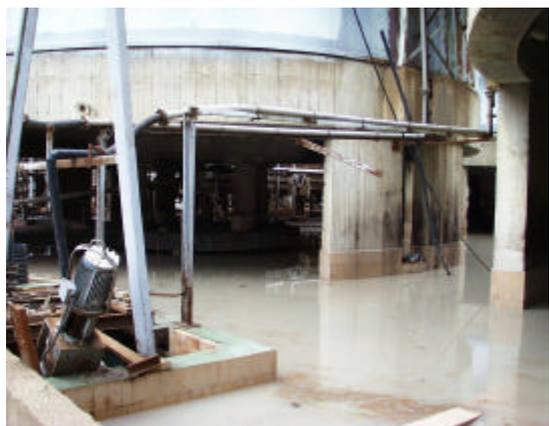
Analisi chimiche del percolato

I campioni del percolato prelevati nei bacini di contenimento del parco serbatoi di acido fosforico sono stati analizzati in Italia presso i laboratori dell'Enichem di Marghera.

Al di là del PH molto acido determinato dalla presenza ovviamente dell'acido fosforico, si può facilmente notare la forte presenza di minerali e metalli pesanti.

A lato, una delle schede dei risultati delle analisi chimiche sui campioni prelevati dalla missione

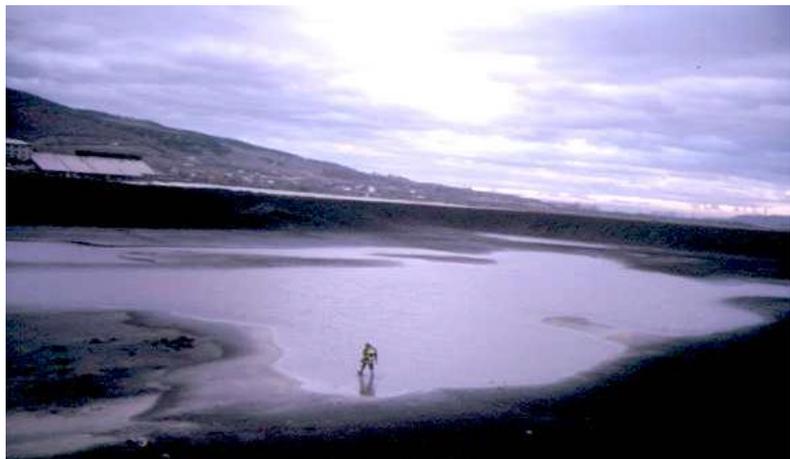
Nell'area degli impianti di Trepca si trovano dei grandi bacini artificiali di decantazione. Le autorità locali hanno chiesto di poter determinare la composizione del liquido contenuto. Sono stati effettuati dei campionamenti dai quali è risultata una notevole presenza di metalli pesanti, principalmente derivanti dalle lavorazioni.

*Bacini di decantazione
Raccolta dei campioni per le analisi chimiche*

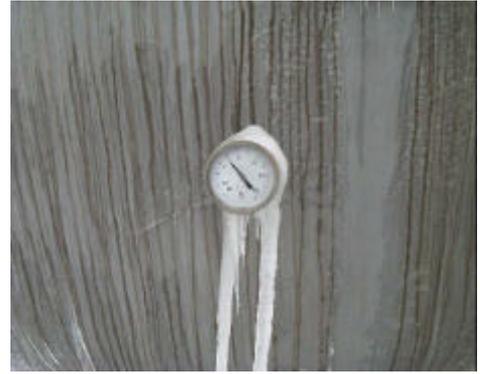
Per favorire la depressurizzazione della sfera e l'evaporazione dell'ammoniaca residua, veniva inoltre irrorata la sfera con getti d'acqua calda fornita da una cucina da campo dell'esercito francese.

L'operazione alternativa di pompaggio d'acqua direttamente in sfera è stata scartata per la possibilità di formazione di colpi d'ariete e di reazioni esotermiche incontrollate. Queste potevano ingenerare una possibile situazione di emergenza ambientale non controllabile per una eventuale rottura dei dispositivi strumentali e di campionamento, posizionati ad una altezza inferiore al livello del liquido. Tali dispositivi non risultavano in buono stato di conservazione, non erano facilmente azionabili e risultavano completamente ghiacciati.

Per l'assorbimento della fase gas in acqua, procedura dai tempi molto lunghi, veniva richiesto al responsabile Fire Rescue ONU, Chief Triozzi, e al vicecomandante interforze KFOR, il gen. di brig. Mazzaroli, la disponibilità di termoventilatori e/o di ulteriori generatori di acqua calda, allo scopo di accelerare l'evaporazione. Il materiale è stato fornito dal contingente francese della K-FOR.

Con i citati accorgimenti il livello dell'ammoniaca scese ad una velocità di 20 cm al giorno, come evidenziato dall'abbassamento del livello di brinatura esterna al mantello. Le operazioni si conclusero giovedì 13 gennaio con il completo svuotamento della sfera e il suo lavaggio con acqua.

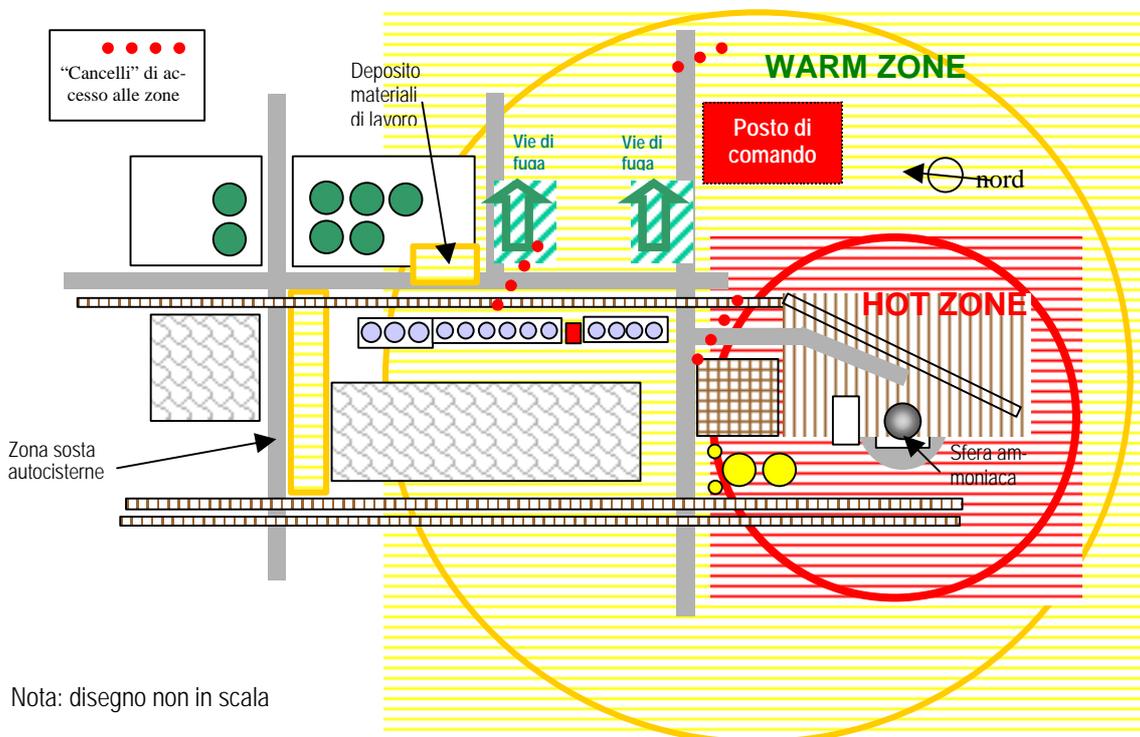
Schema di massima dello scenario in cui si sono svolte le operazioni

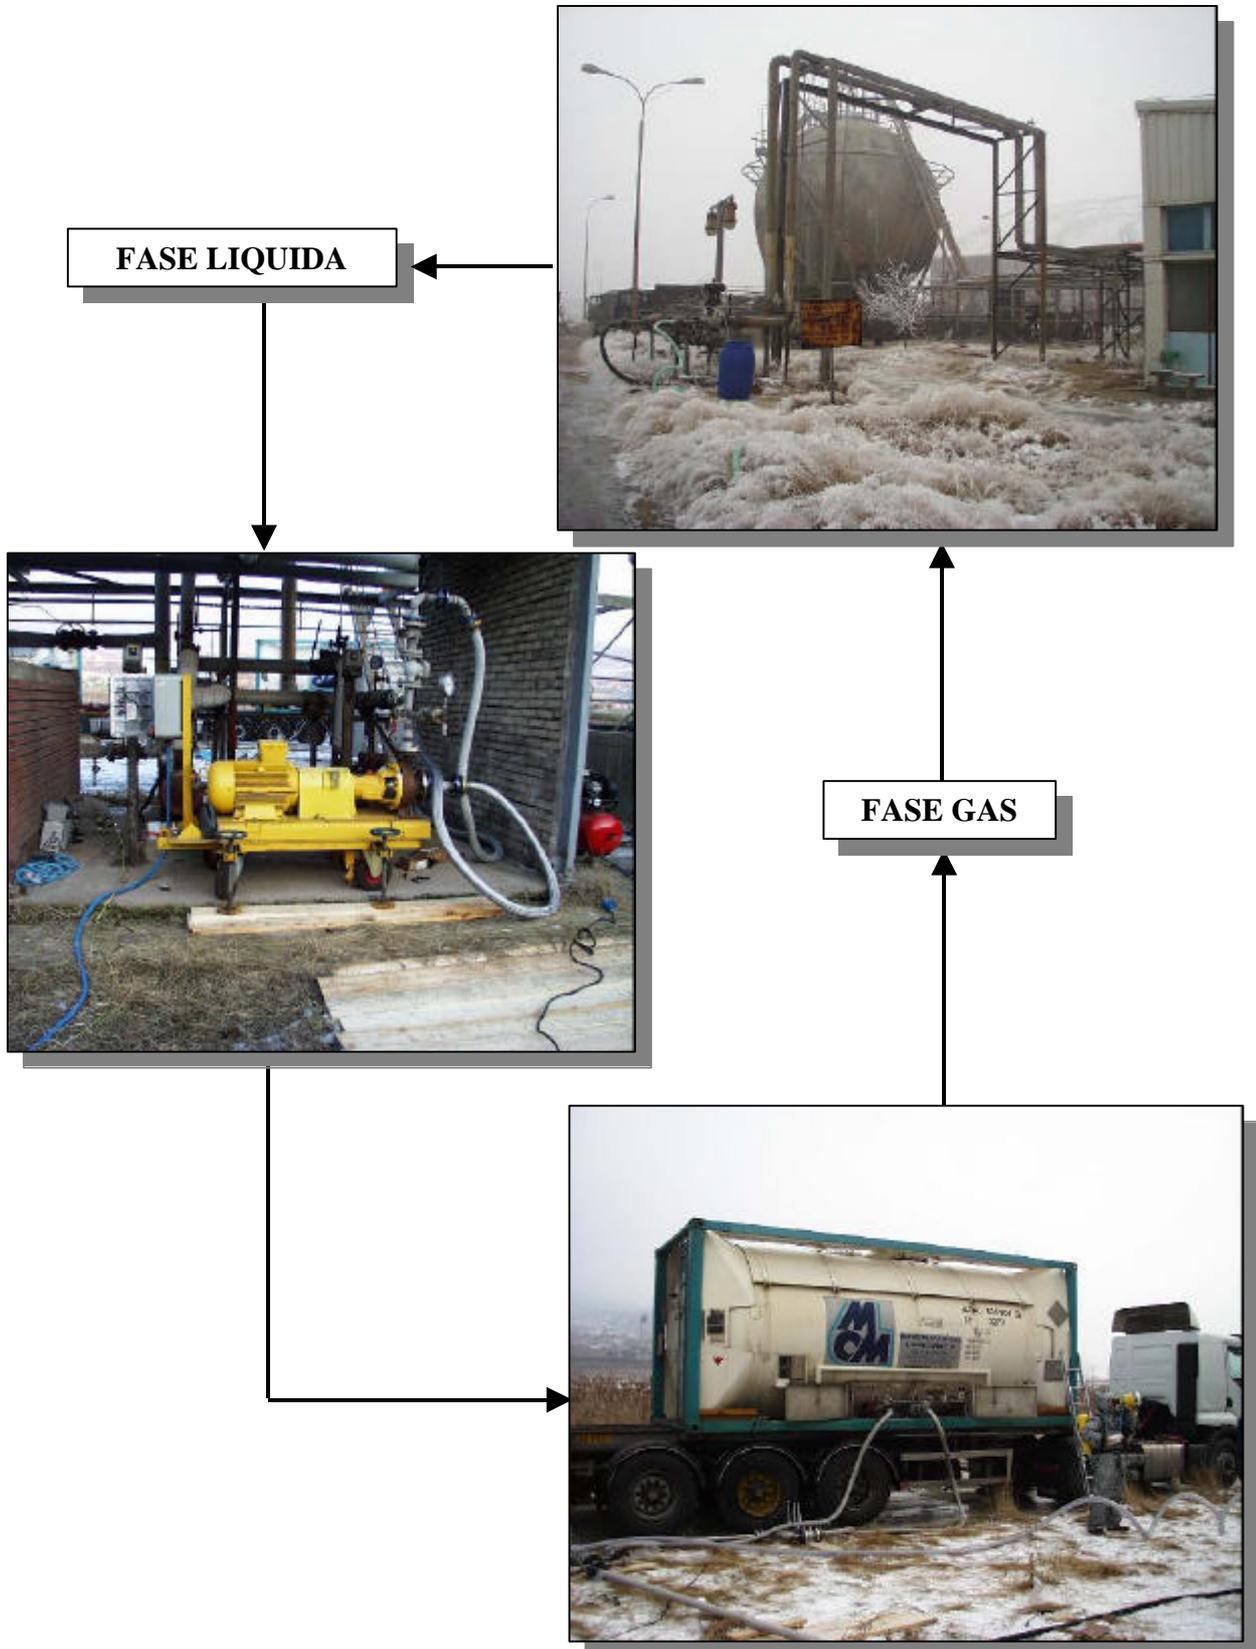
Schema impiantistico di by-pass

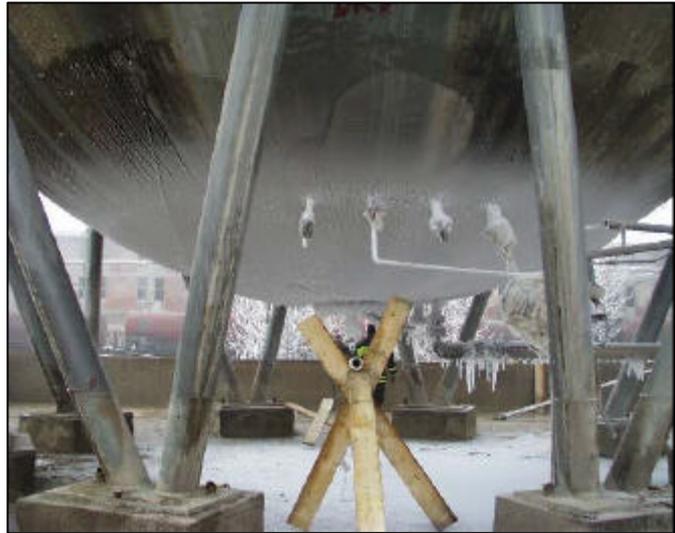
A causa della presenza di un pescante alto 0,8 m dal fondo della sfera, si è reso impraticabile il completo prelievo della fase liquida mediante l'impiego dell'elettropompa.

Si è deciso pertanto di completare lo svuotamento mediante degassaggio e neutralizzazione in acqua.

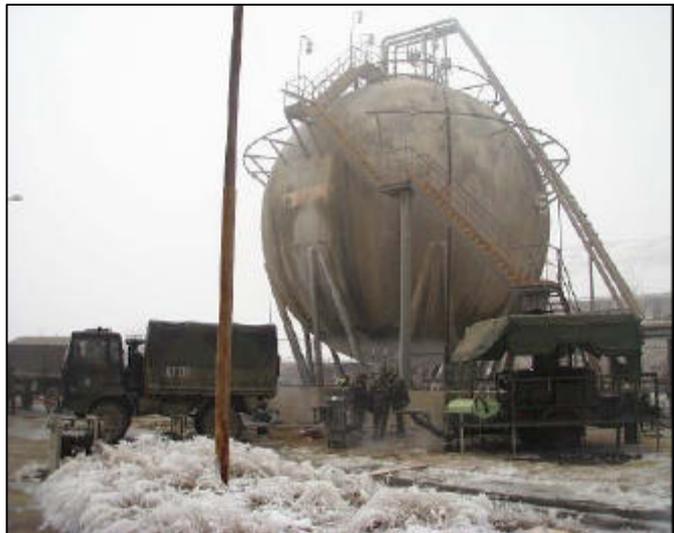
L'ammoniaca, risultando inquinata da olio dei compressori, è stata vaporizzata con l'impiego di acqua calda fornita dal contingente KFOR francese presente in sito.

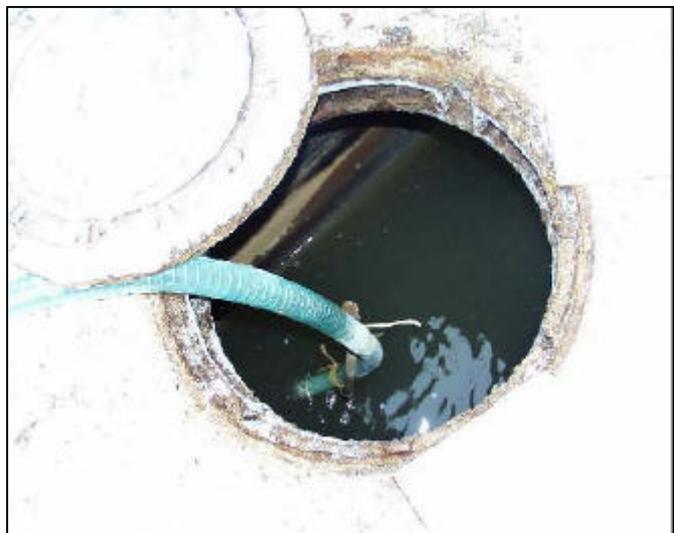
Il degassaggio completo è stato effettuato con gorgogliamento in acqua.

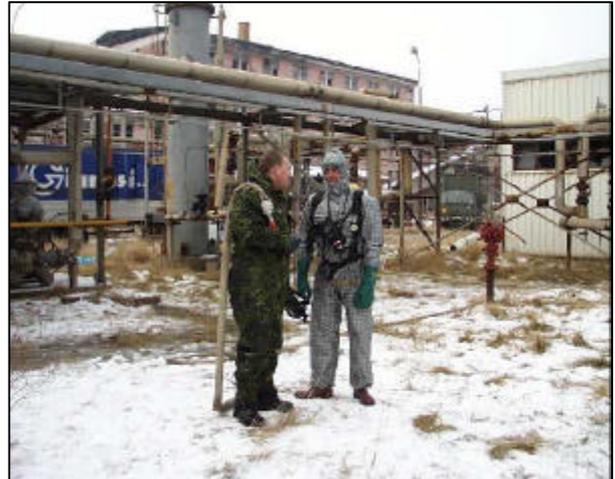
Oltre al piano generale illustrato nelle pagine precedenti il monitoraggio delle condizioni di sicurezza è stato effettuato anche mediante una check-list appositamente predisposta

Corpo Nazionale Vigili del Fuoco
 Travaso ammoniaca - Impianto Trepca - Kosovska Mitrovica - Kosovo - Gennaio 2000
CHECK LIST PER LA VERIFICA DELLE OPERAZIONI
(questa check-list è solo indicativa e non esaustiva)

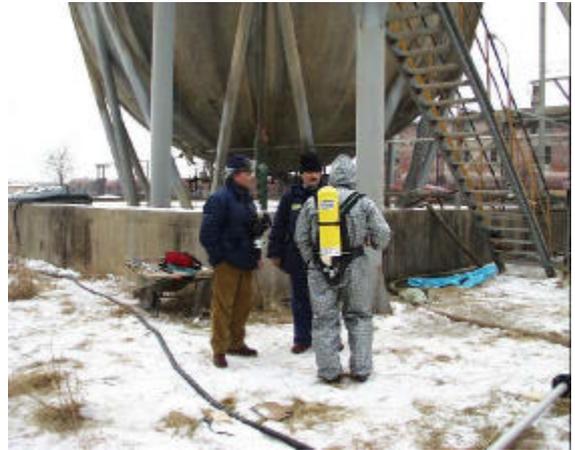
- 1) I lavori si sono sempre svolti in condizioni ambientali particolarmente gravose: la temperatura diurna ha oscillato tra i -7°C e 0°C , in condizioni di generale innevamento e ghiaccio, mentre la temperatura notturna ha raggiunto i -18°C , ostacolando tra l'altro l'evaporazione dell'ammoniaca liquida.

Le temperature rigide hanno condizionato lo svolgimento e la durata delle operazioni

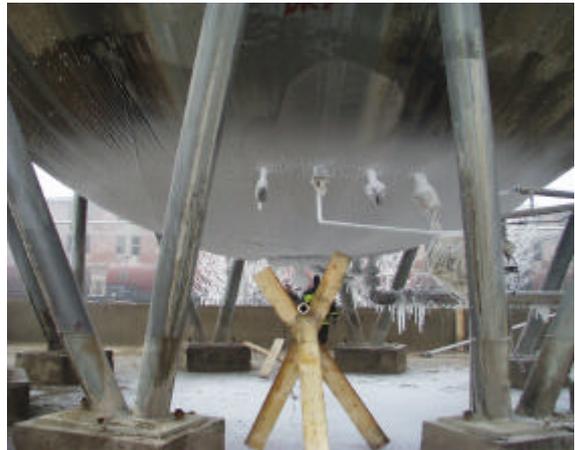
- 2) Durante i lavori è stata riscontrata l'esistenza di un pescante all'interno della sfera, collegato alla tubazione di estrazione dal fondo. I punti di prelievo ubicati a quote inferiori risultavano di diametro estremamente ridotto, non consentivano comunque il prelievo di tutto il liquido ed erano in condizione di degrado tale da non consentire l'apertura della valvola d'intercettazione.

La superficie brinata indica il livello di ammoniaca residua non prelevabile in fase liquida a causa di un pescante interno

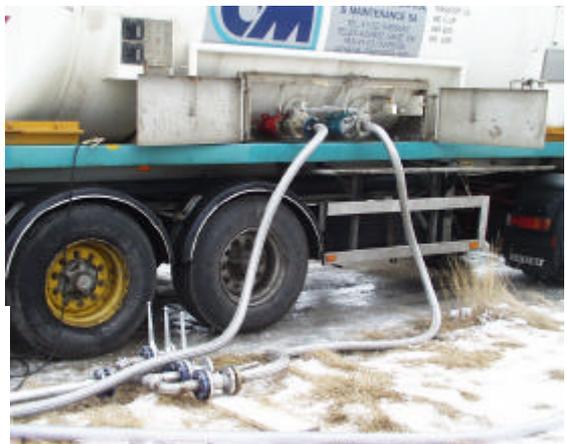
- 4) Mancanza di tenuta della valvola della fase liquida di uno dei 4 tank container, con relativa fuoriuscita di ammoniaca.

Il problema è stato superato in quanto, per una logica e fondamentale ridondanza di risorse, è stato portato in posto anche un quarto tank container in più, oltre ai tre necessari, per far fronte anche a questo tipo di imprevisti
