CONFERIMENTO DI SISMORESISTENZA A EDIFICI STORICI:

IL CASO DELLA PIEVE DI S.STEFANO DI SORANO

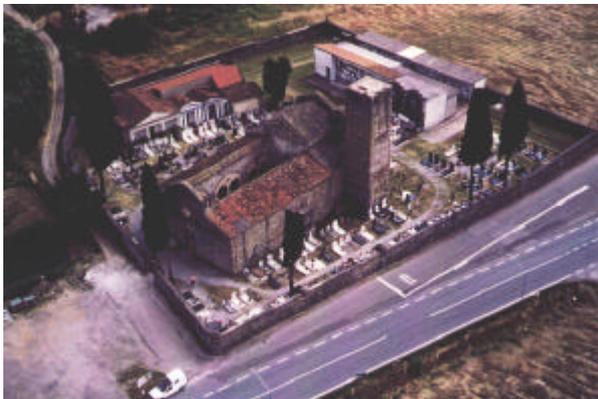
Figura 1. Vista aerea della pieve prima del restauro

Prima dell'inizio dei lavori di restauro, cominciati nella prima metà degli anni novanta, la pieve presentava l'aspetto mostrato nella figura 1. Nella foto aerea sono visibili, fra l'altro, gli effetti distruttivi dei sismi e alcuni degli interventi del XIX° secolo. In particolare, si può notare la presenza della cappella cimiteriale (consolidata e coperta a partire dagli anni '80) ricavata nello spazio presbiteriale e la copertura ottocentesca in laterizio delle navate laterali, demolita e sostituita nel 1992 da una struttura metallica provvisoria estesa anche alla navata centrale (figura 4).

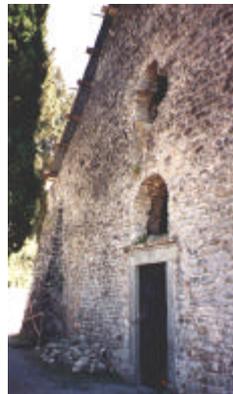
Figura 2. Facciata principale prima del restauro

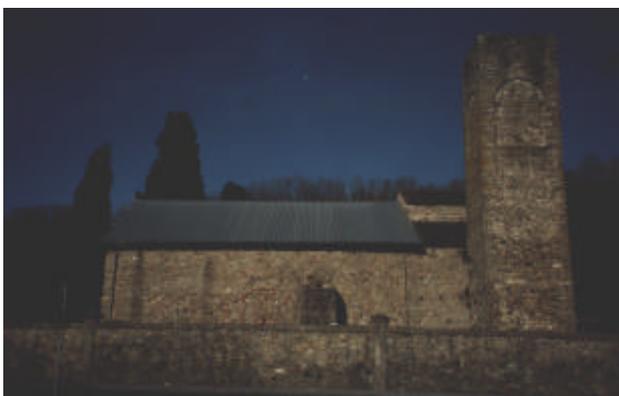
Figura 4. Il prospetto laterale sud prima dell'inizio dei lavori

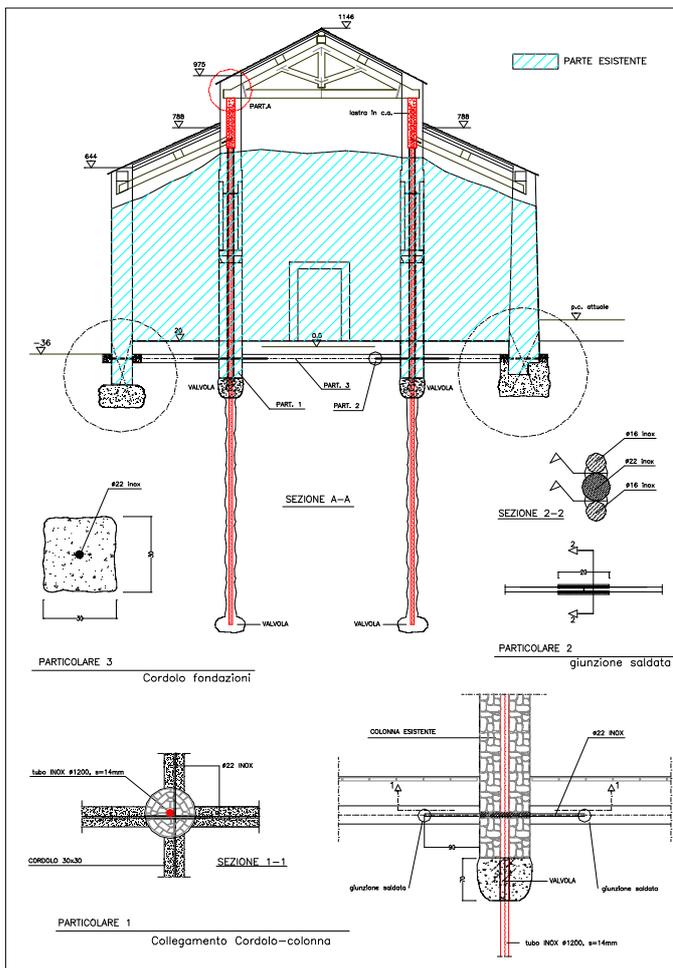
Figura 7. Interventi sulle colonne (sezine trasversale)

L'intervento sulle colonne (il cui diametro è di 90 cm) consiste nell'inserimento all'interno delle stesse di un micropalo coassiale in acciaio inox $\phi 120$ mm dello spessore di 14 mm, reso solidale alla muratura con l'iniezione in pressione di malta cementizia. La foratura della colonna si esegue, operando dall'alto, mediante carotatrice e, dalla stessa posizione, si infigge il micropalo fino alla profondità di circa 7 metri al di sotto del piano di campagna. La presenza delle valvole lungo lo sviluppo del tubo e l'iniezione in pressione controllata della malta cementizia, consentono la formazione del bulbo di fondazione del palo, di sottofondazione delle colonne e, infine, l'iniezione della colonna con pressioni e malte via via adatte. Al termine dell'operazione le colonne risultano rinforzate e sottofondate. In particolare, la presenza del tubo consente un notevole miglioramento delle prestazioni statiche della colonna sia in termini di resistenza che di duttilità. Inoltre, i nuovi carichi provenienti dalla copertura fluiscono, prevalentemente, al terreno profondo attraverso il tubo senza impegnare la muratura della colonna.

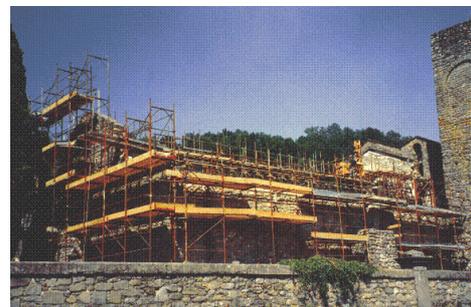
Figura 8. Interventi sulle colonne

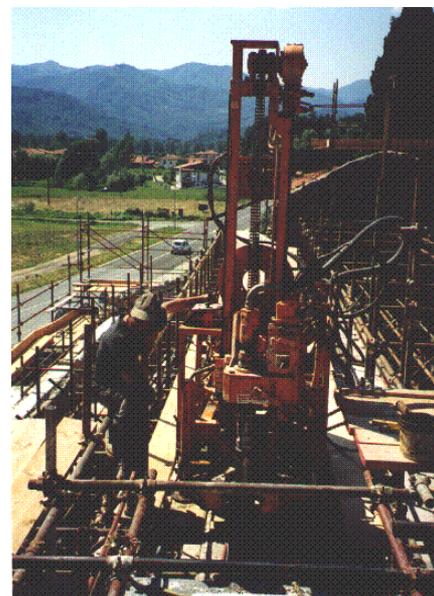
Figura 9. Interventi sulle colonne

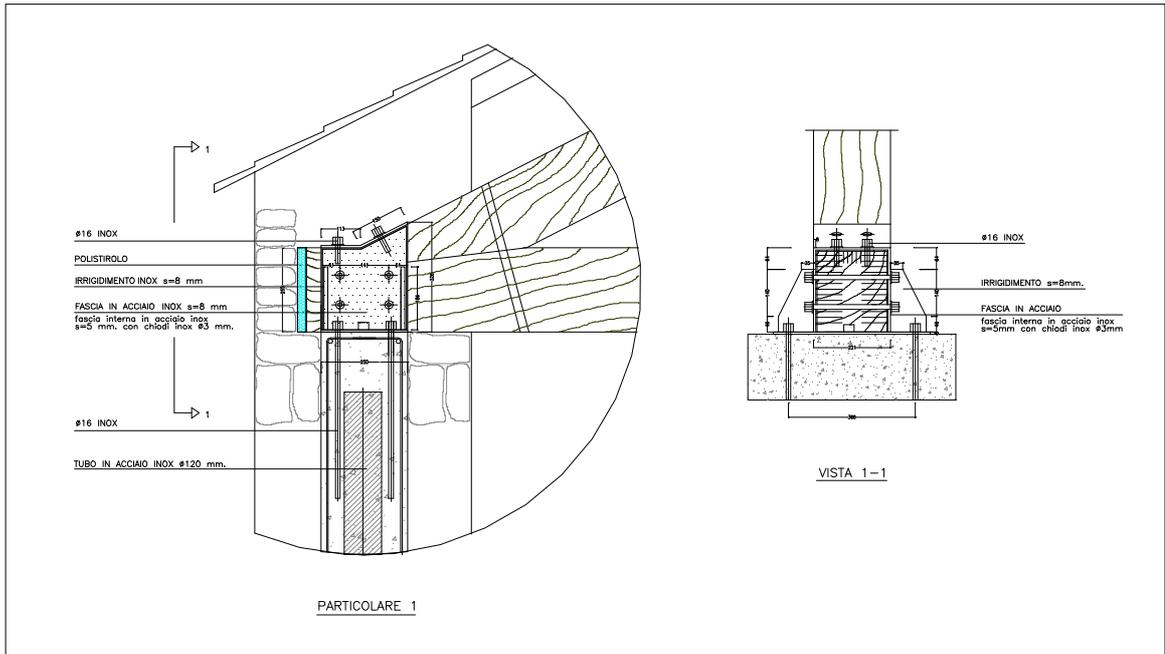
Figura 13. Collegamento capriata-lastra in c.a.

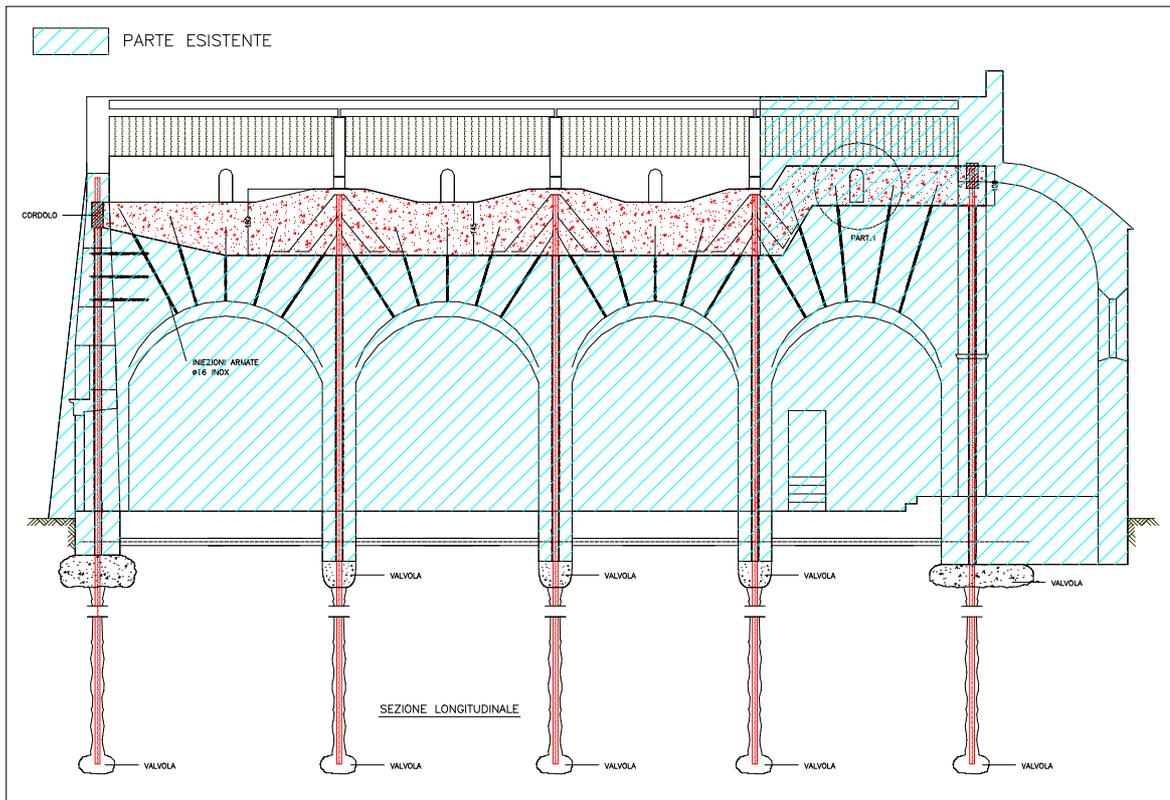
Figura 14. Intervento sulle arcate (sezione longitudinale)

L'intervento sulle arcate consiste nell'esecuzione di travi-lastre in c.a. disposte nel sacco della muratura da ricostruire e quindi non visibili dall'esterno. Le lastre vengono appoggiate ai micropali e armate opportunamente per consentire il funzionamento a trave nel piano verticale e a lastra nel piano orizzontale. Inoltre, le lastre sospendono le arcate con iniezioni armate diffuse eliminando così, in fase sismica, la spinta degli archi sulle colonne senza necessità di installare catene. Infine, la sommità delle lastre è collegata alle capriate in legno con vincoli in acciaio capaci di garantire la continuità strutturale fra questi due elementi. Ne consegue la formazione di una trave orizzontale di copertura costituita da briglie in c.a. e da montanti in legno. Nelle prime tre campate, le aperture che danno luce alla navata centrale sono ricavate con ribassamento dell'estradosso della lastra. Nell'ultima campata in corrispondenza dell'abside, invece, la necessità di limitare l'altezza della lastra per ridurre al massimo l'intervento su una zona già consolidata, ha imposto l'esecuzione di un foro nella trave con fasciatura in acciaio Inox.

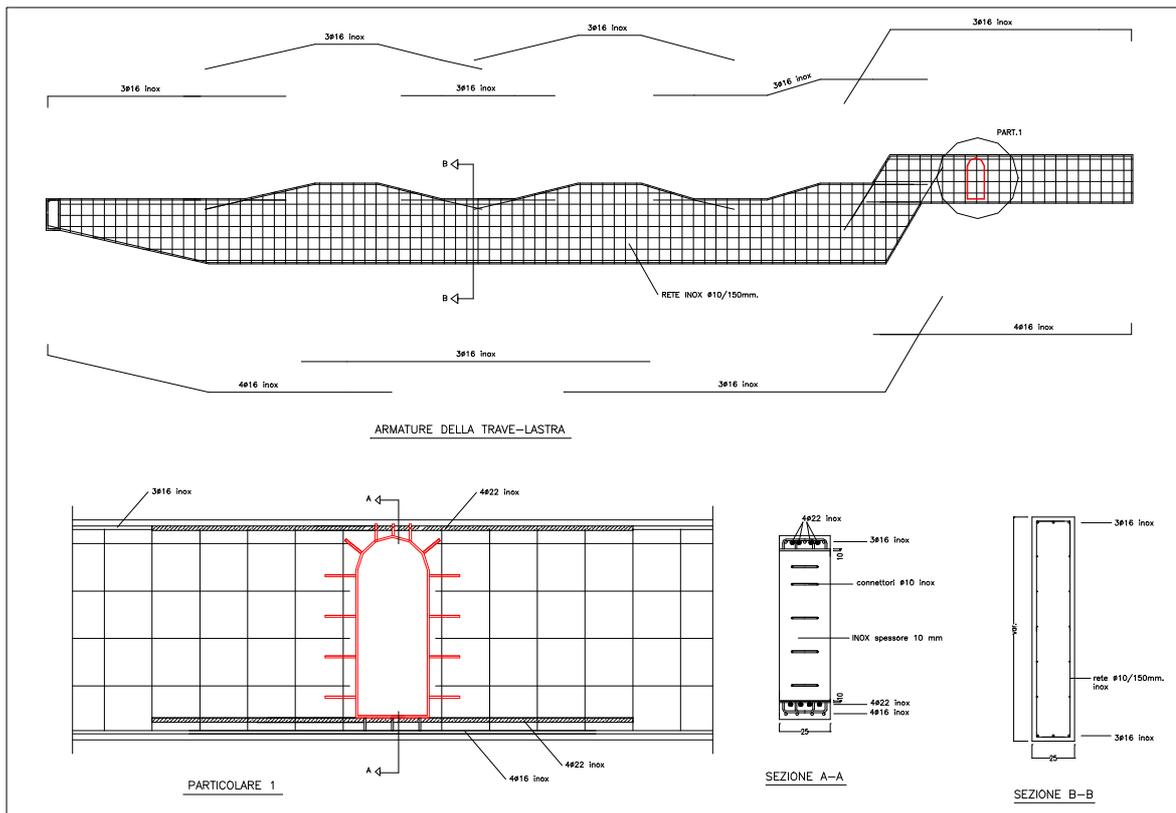
Figura 15. Armatura della lastra contenuta nel sacco della muratura delle arcate da ricostruire

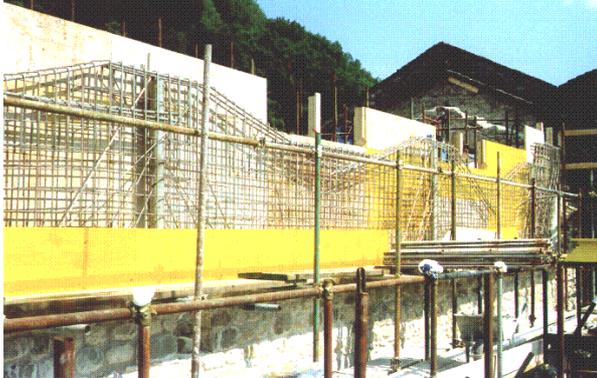
Figura 16. Armatura della lastra in c.a.

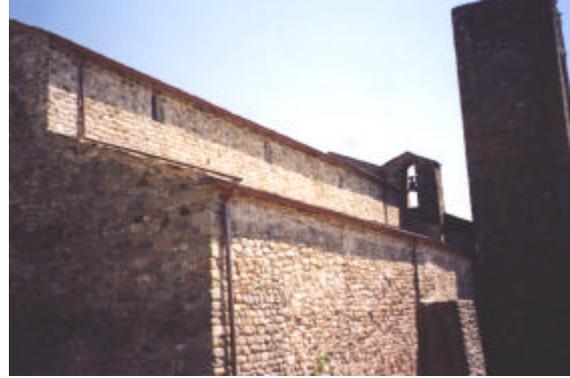
Figura 17. Vista in direzione della lastra ad esecuzione ultimata

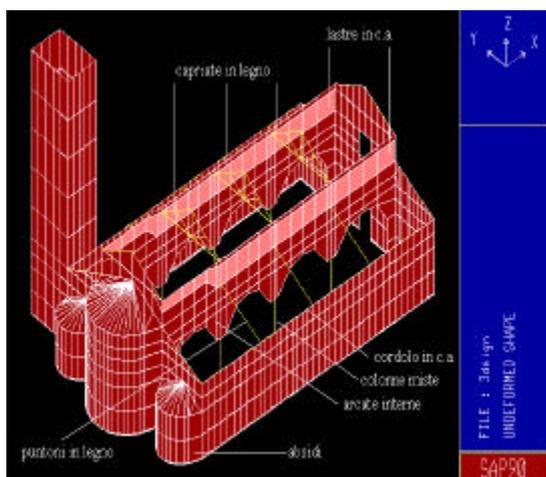
Figura 22. Il modello elastico

Nella prima fase del calcolo, la pieve è stata modellata in campo elastico con elementi guscio (n. 1377) ed elementi trave (n. 175), al fine di simularne il comportamento spaziale di tutti gli elementi strutturali in occasione di scuotimenti sismici.

I parametri elastici della muratura sono stati assunti sulla base dei risultati ottenuti dalle prove in situ sulle malte e dalla successiva elaborazione dei dati col modello analitico "pile model". Così, il modulo elastico medio di riferimento della muratura è stato assunto uguale a 48000 daN/cm^2 , il modulo di Poisson uguale a 0.15.

Sul modello elastico tridimensionale sono state condotte, con il metodo degli elementi finiti, le analisi modale, dinamica con spettro di risposta e time history con accelerogrammi di terremoti italiani. I risultati ottenuti hanno costituito l'input delle successive verifiche degli elementi strutturali e dei collegamenti.

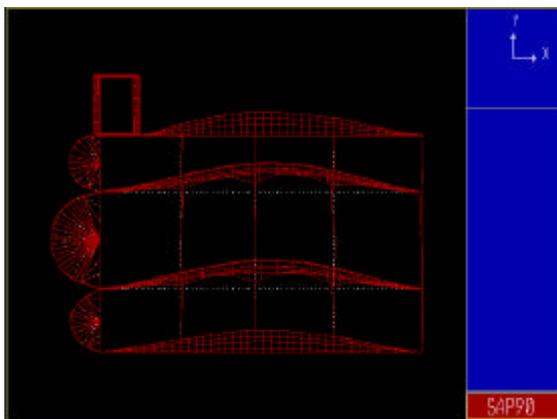
Figura 23. Primo modo di vibrare

L'analisi modale mostra come primo modo fondamentale di vibrare quello caratterizzato da una traslazione fuori piano delle lastre e delle arcate con impegno flessionale delle pareti longitudinali.

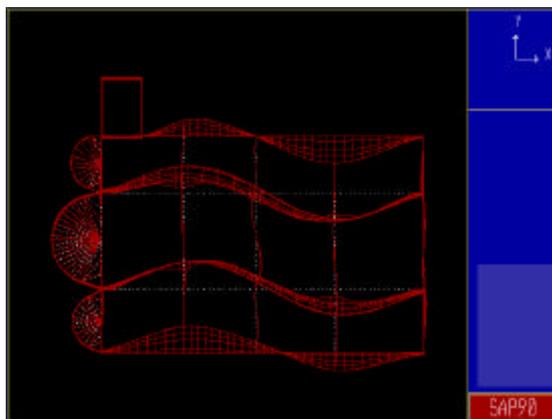
Figura 24. Quarto modo di vibrare

Analogo comportamento si riscontra nel quarto modo in cui emerge una deformata "sinusoidale completa". Il quinto modo di vibrare è caratterizzato da una traslazione della pieve in direzione longitudinale con impegno

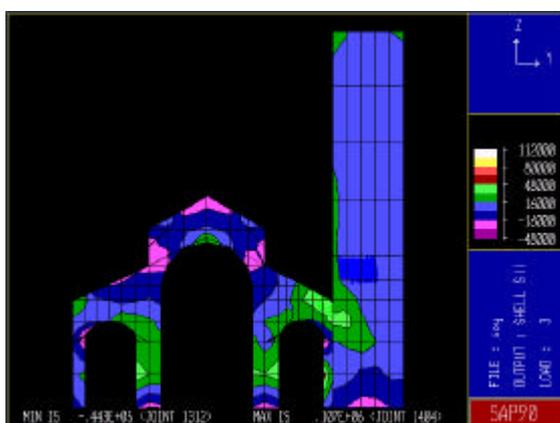
Figura 25. Sforzi membranali negli archi

I risultati ottenuti dall'elaborazione numerica mostrano, fra l'altro, che la facciata principale e la zona absidale presentano rigidzze alla traslazione confrontabili in direzione trasversale e nettamente prevalenti rispetto ai ritegni elastici forniti dalle colonne, cosicché l'azione sismica orizzontale è quasi interamente trasferita alle due estremità dalla trave Vierendeel (piano delle catene delle capriate) in eguale misura. Tuttavia, mentre nella facciata principale siamo in presenza di una intera parete che si comporta come setto impegnandosi con sollecitazioni modeste, nella zona absidale la presenza delle arcate determina locali concentrazioni di sforzi peraltro ben sopportabili dopo gli interventi previsti nel progetto.

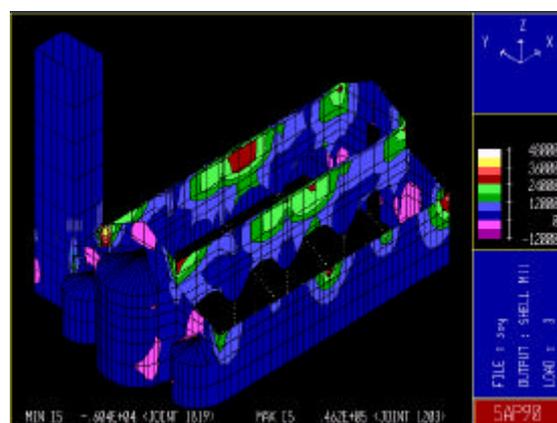
Figura 26. Sollecitazioni flessionali

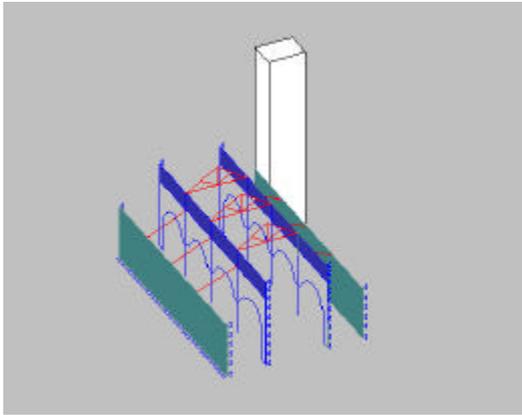
Figura 27. Il modello di calcolo in fase post-elastica

Nella seconda parte del lavoro è stato analizzato il comportamento della pieve, in campo post-elastico ed in presenza di degrado strutturale, in occasione di terremoti di elevata intensità. Scopo dell'analisi è stato quello di valutare la duttilità richiesta alla struttura dai terremoti di progetto caratteristici dell'attività sismica italiana ed eseguire un confronto con la duttilità disponibile, cioè quella che la struttura è in grado di fornire con il nuovo organismo statico. Il modello di calcolo utilizzato è stato semplificato rispetto a quello elastico tridimensionale. In esso le colonne sono state schematizzate come elementi "frame" a legame costitutivo elasto-plastico (Hendry) con incrudimento cinematico mentre le lastre in c.a., ipotizzate a comportamento elastico, sono state vincolate alle estremità con incastri e cerniere.

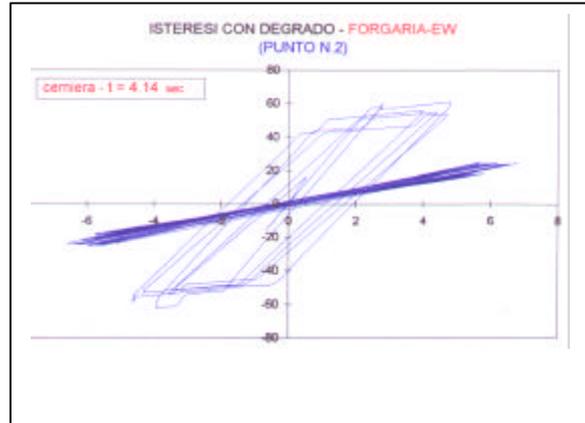
Figura 28. Isteresi con degrado nelle colonne

Nella valutazione della storia deformativa della struttura sotto l'effetto del sisma, assume un ruolo essenziale il fenomeno del degrado cioè il decadimento della legge costitutiva degli elementi strutturali causata dal susseguirsi di storie deformative, in questo caso indotte dal sisma. Si osserva che il degrado è funzione della storia deformativa passata ed influenza la rigidezza e quindi la risposta deformativa degli elementi strutturali. Siamo, dunque, in presenza di un problema di interazione moto-degrado, che analiticamente è stato risolto con un algoritmo di integrazione al passo in grado di quantificare il danno in oscillatori discreti. Tale algoritmo, implementato numericamente su codice di calcolo, è relativo al cosiddetto

degrado parametrico in cui la legge costitutiva dell'oscillatore discreto si modifica in funzione di un solo parametro (D) senza mutare la forma. L'idea alla base del programma si ispira alla trattazione di Miner nei problemi di fatica e consiste nel ritenere significativi nella storia deformativa passata, che influenza il danno, i soli estremi deformativi e il numero di ripetizione di questi. Il parametro D, dunque, sulla base di una rigorosa trattazione fisico-matematica si ipotizza funzionale di tre variabili capaci di descrivere univocamente i picchi deformativi ed il numero di ripetizioni di questi. Nel caso specifico, è stato studiato un funzionale di danno in grado di tradurre analiticamente il comportamento tipico delle murature secondo il quale i primi cicli incidono percentualmente sul danno molto più degli ultimi.

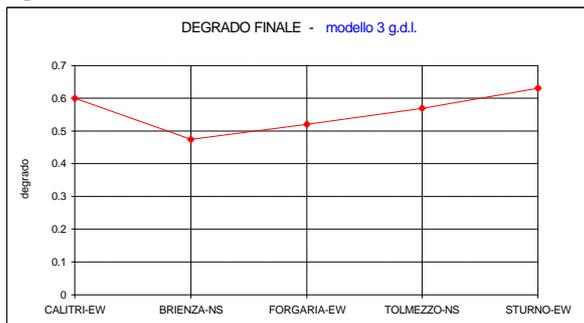
Figura 29. Diagramma del massimo degrado

Dai numerosi risultati ottenuti è emerso che la massima duttilità richiesta alla struttura dai terremoti di progetto non supera il valore di 2.2, mentre la minima duttilità disponibile è stimabile intorno a 2.5. Tale valore è stato ottenuto simulando la rottura del modello di calcolo e confrontando il corrispondente spostamento con quello relativo al raggiungimento del limite elastico nell'anima metallica della sezione di base della colonna. Lo spostamento corrispondente alla rottura del modello è stato valutato, a favore di sicurezza, ipotizzando che la rottura si raggiungesse con la formazione di cerniera alla sommità della colonna dopo che si era formata la cerniera di base.

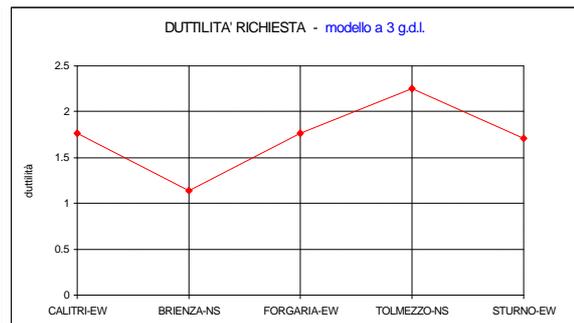
Figura 30. Diagramma della massima duttilità richiesta

La verifica in termini di duttilità deve, dunque, ritenersi ampiamente soddisfatta in quanto la minima duttilità disponibile è maggiore della massima duttilità richiesta al modello dai terremoti di progetto.
