ATTIVITÀ ISPETTIVE A SEGUITO DI INCIDENTE RILEVANTE IN UNO STABILIMENTO CHIMICO: ASPETTI GESTIONALI E RIPERCUSSIONI SULLA CULTURA DELLA SICUREZZA AZIENDALE

SOMMARIO

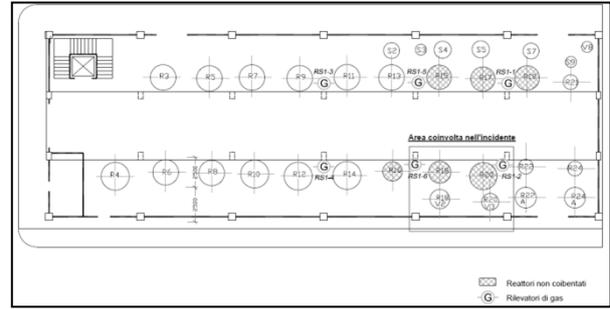
Figura 1b. Planimetria reparto RS1

All'interno del Reparto RS1, interessato dall'evento incidentale in oggetto, come anche evidenziato nella planimetria seguente – Figura 1b [3], sono alloggiati 20 linee interne di produzione e 6 unità di neutralizzazione esterne che sono adibite alla produzione di sintesi dei prodotti finiti o degli intermedi di produzione, mediante lavorazione delle materie prime provenienti dal parco stoccaggio serbatoi, dal deposito fusti o dai magazzini.

Ogni reattore è destinato ad una propria tipologia di lavorazione batch. Il reattore R20, il particolare reattore interessato dall'evento in oggetto, risulta essere adibito a tipologia di reazioni varie. I reattori sono disposti su due file contrapposte con soppalco in struttura in cemento armato, in modo da lasciare un ampio corridoio di passaggio per la movimentazione interna del reparto. Al primo piano del soppalco sono collocati i quadri e i locali di manovra, dove è prevista la presenza dell'operatore, che opera prevalentemente in sala controllo, dove sono installati i supervisori di controllo a mezzo PC di processo.
