IL RISCHIO DI RILASCIO IN FASE TRAVASO DA SERBATOI MOBILI: FATTORI CORRELATI AI SISTEMI DI TRASPORTO, ALLE CARATTERISTICHE DEI PUNTI DI TRAVASO ED ALLA COMPONENTE UMANA. PROPOSTE DI INTERVENTI IMPIANTISTICI E NORMATIVI.

Dott. Ing. Franco Silvestri – Comando Provinciale VV.F Lucca – Via Barbantini 896/b 55100 - Lucca
Dott. Ing. Maria Vincenza Saccone - Comando Provinciale VV.F Lucca–Via Barbantini 896/b-55100 Lucca
Dott. Ing. Carlo Filippo Incorvaia – IN.SI Srl – via F. Imparato 192/198-Centro Mercato Due - 80146 Napoli

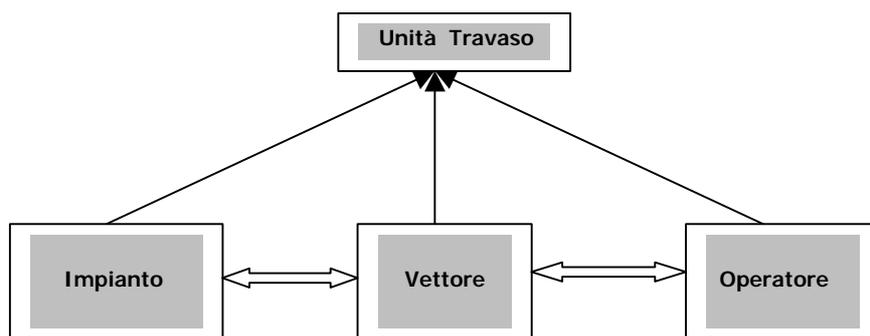
Tav. 3 : Unità logica travaso: componenti fondamentali interattive

- una valvola, fissata alla parete del PT, il cui comando è fornito dall'intervento del rilevatore di esplosività ed incendio presente nell'unità, dai pulsanti di emergenza del deposito, e da un comando locale. Tale elettrovalvola è alimentata dalla rete pneumatica dell'impianto, e nelle condizioni normali supplementa il circuito pneumatico dell'ATB, consentendo alle valvole di fondo di rimanere aperte.

- Un sistema di connessione ad innesto rapido per collegare la rete pneumatica del deposito con quella dall'ATB. In particolare l'innesto del terminale del flessibile nell'apposita valvola posta sull'ATB intercetta automaticamente il circuito pneumatico dell'ATB, convogliando l'aria impianto sul comando pneumatico della valvola di fondo dell'ATB.

Risulta pertanto auspicabile che organi legislativi nazionali ed internazionali prendano in considerazione la possibilità, sentite le associazioni di categoria, di prevedere nelle normative di settore, l'adozione di questo o di dispositivi simili in grado di mitigare l'attuale livello di rischio di rilascio da mezzi mobili in travaso.
