EMERGENZA RADIOLOGICA A SEGUITO DELLA FUSIONE ACCIDENTALE DI UNA SORGENTE ORFANA: PROBLEMATICHE RADIOPROTEZIONISTICHE, OPERATIVE, LEGISLATIVE

E. Pianese¹, M. Mazzaro¹

¹*C.N.VV.F. – D.C.E.S.T. – Controllo del rischio NR e dell'impiego pacifico dell'energia nucleare – Roma, 00100, Italia*

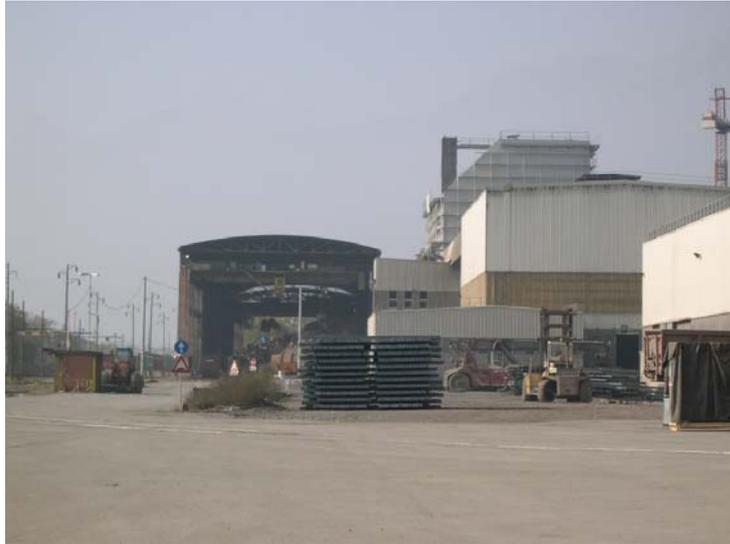
Figura 1. Piazzale dell'acciaieria Beltrame

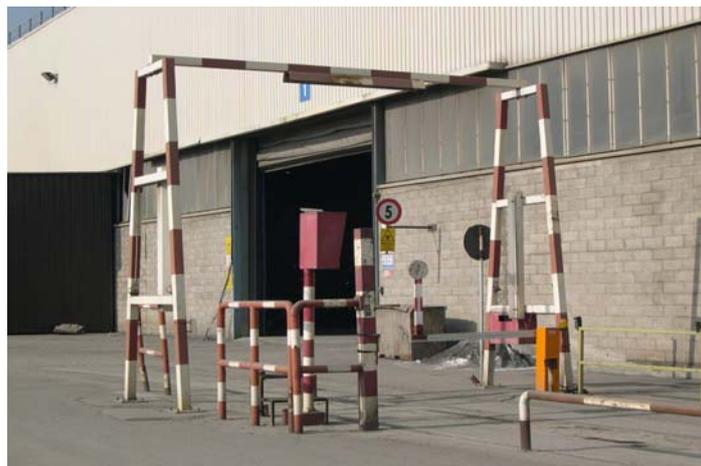
Il forno fonde rottami di ferro provenienti dal territorio nazionale e dall'estero e conferiti all'acciaieria su rotaia e/o su gomma; il rottame in ingresso viene controllato mediante dei portali di rilevamento radiologico in grado di rivelare radiazioni gamma.

Figura 2. Portali di rilevamento radiometrico presso l'acciaieria

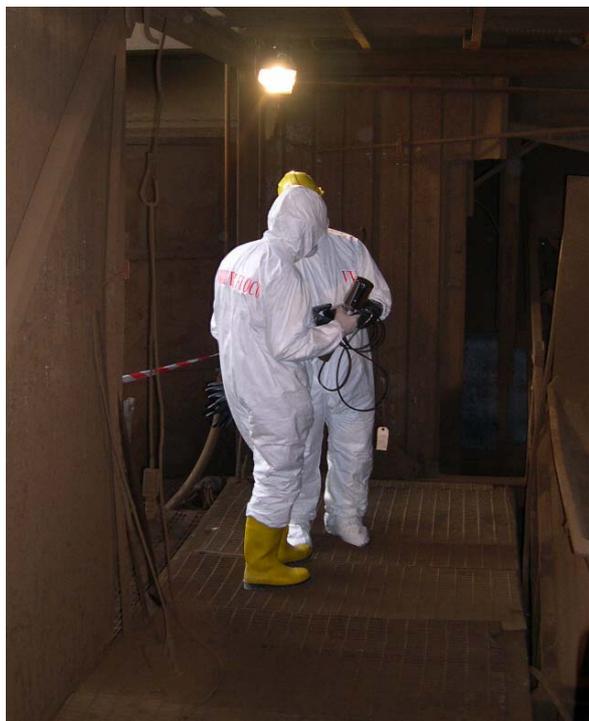
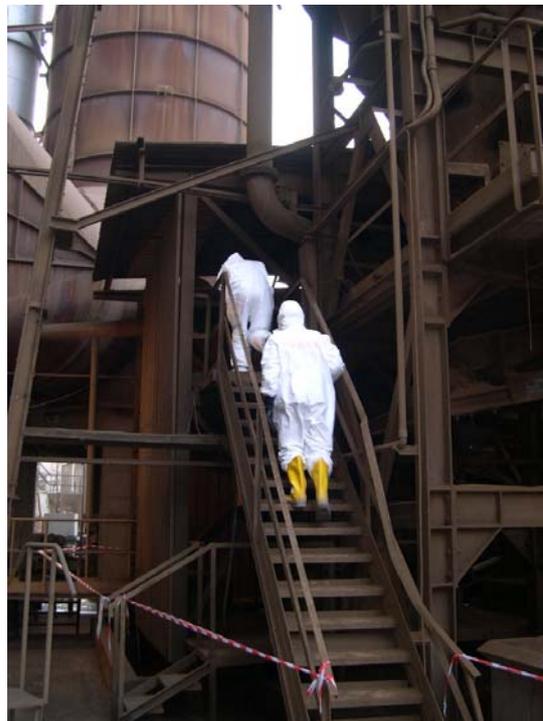
Figura 6. Operatori VF protetti impegnati presso AFV Beltrame TO

Si considera nel presente caso l' "operatore critico" impegnato per 3 ore (la durata dell'esposizione è stata per ciascun operatore inferiore a tale periodo) ed esposto ad una esposizione esterna cautelativamente pari a 5 MicroSv/h (massimo valore misurato).
