# **ESPLOSIONE ED INCENDIO SU UNA NAVE CISTERNA IN FASE DI DISCARICA PRESSO UN TERMINALE PETROLIFERO: INTERVENTO DI SOCCORSO ED ANALISI DELLE MISURE DI SICUREZZA SULLE NAVI E SUI PONTILI.**

**Autori:** Ing. Luciano Cadoni (Comandante provinciale dei Vigili del Fuoco di Sassari), Ing. Francesco Orrù, Arch. Francesca Conti, Ing. Luca Manselli, Dott. Giovanni Fresu, P.I. Antonio Foddai (Funzionari del Comando provinciale dei Vigili del Fuoco di Sassari).

Comando provinciale VV.F. Sassari, 07100 Sassari, piazza Conte di Moriana 1, 079/2831200.

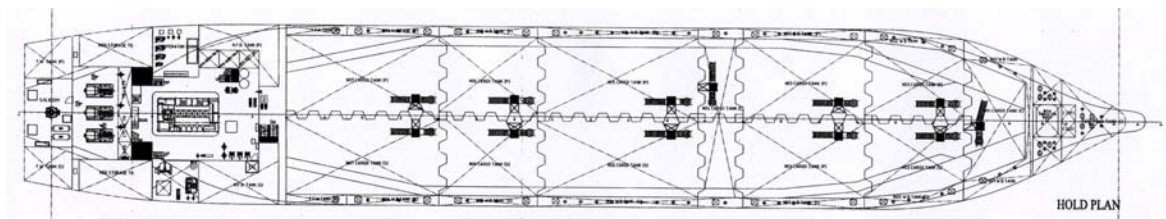
Figura n. 1 – La nave Panam Serena

La Panam Serena risulta realizzata nell'ambito di una commessa per la costruzione di sofisticate navi cisterna denominate "Clipper leader", iniziata nel 2000 dalla Società Clipper. Quest'ultima per la costruzione delle navi si è appoggiata alla partner Yardimici Gemi S.A.'s, presso i cantieri navali di Tuzla (in Turchia). La serie "Clipper leader" viene realizzata secondo elevati standard tecnologici che consentono il trasporto di diversi tipi di oli e sostanze chimiche.

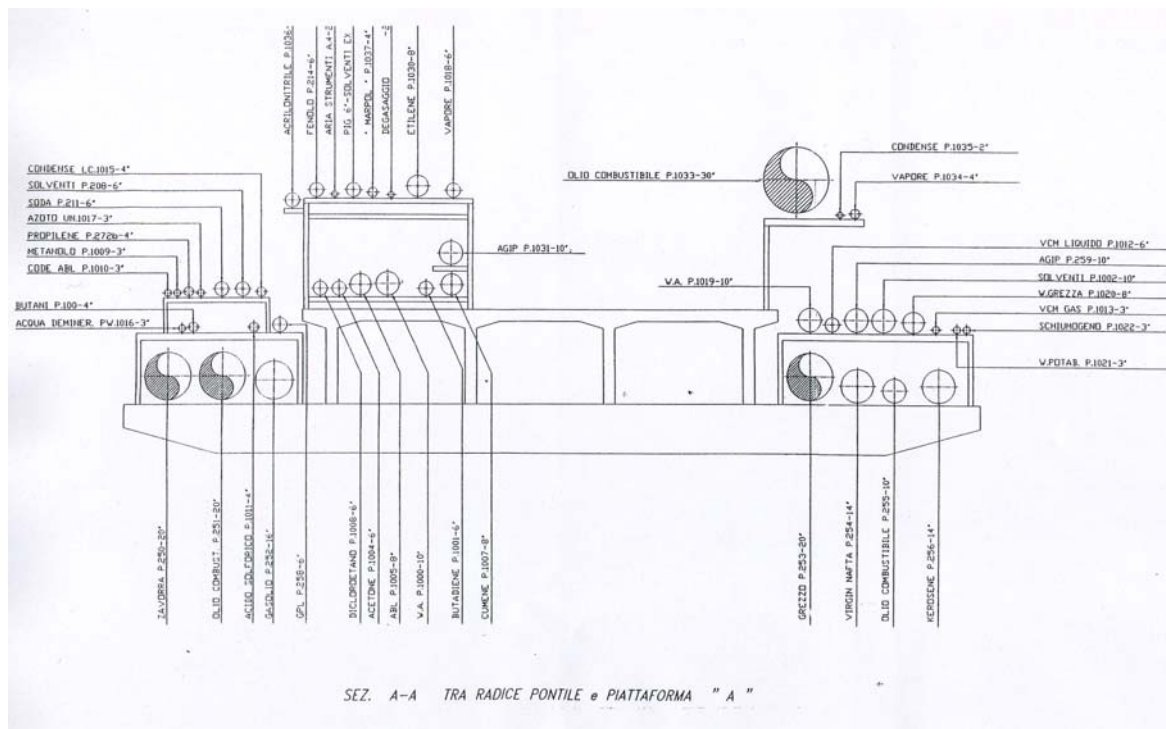
Figura 2 - Sezione del pontile liquidi dello stabilimento Syndial di Porto Torres

Le linee dedicate ai diversi prodotti sono descritte nella figura 2.

Nelle piattaforme "A", "C", "E" sono presenti: barriere di acqua nebulizzata a comando manuale, a protezione delle banchine; versatori di schiuma, a comando manuale, che garantiscono la copertura continua dello specchio d'acqua antistante l'ormeggio; monitori su palo, telecomandati a distanza, installati in posizione tale da garantire la copertura dell'intera area; sistemi a sprinkler, ad azionamento manuale, posti in corrispondenza delle maglie di aggancio di manichette e bracci di carico; strutture di supporto protette da ugelli di raffreddamento.

Nella piattaforma "B" sono presenti, oltre alle altre installazioni, monitori a comando manuale in luogo di quelli telecomandati.

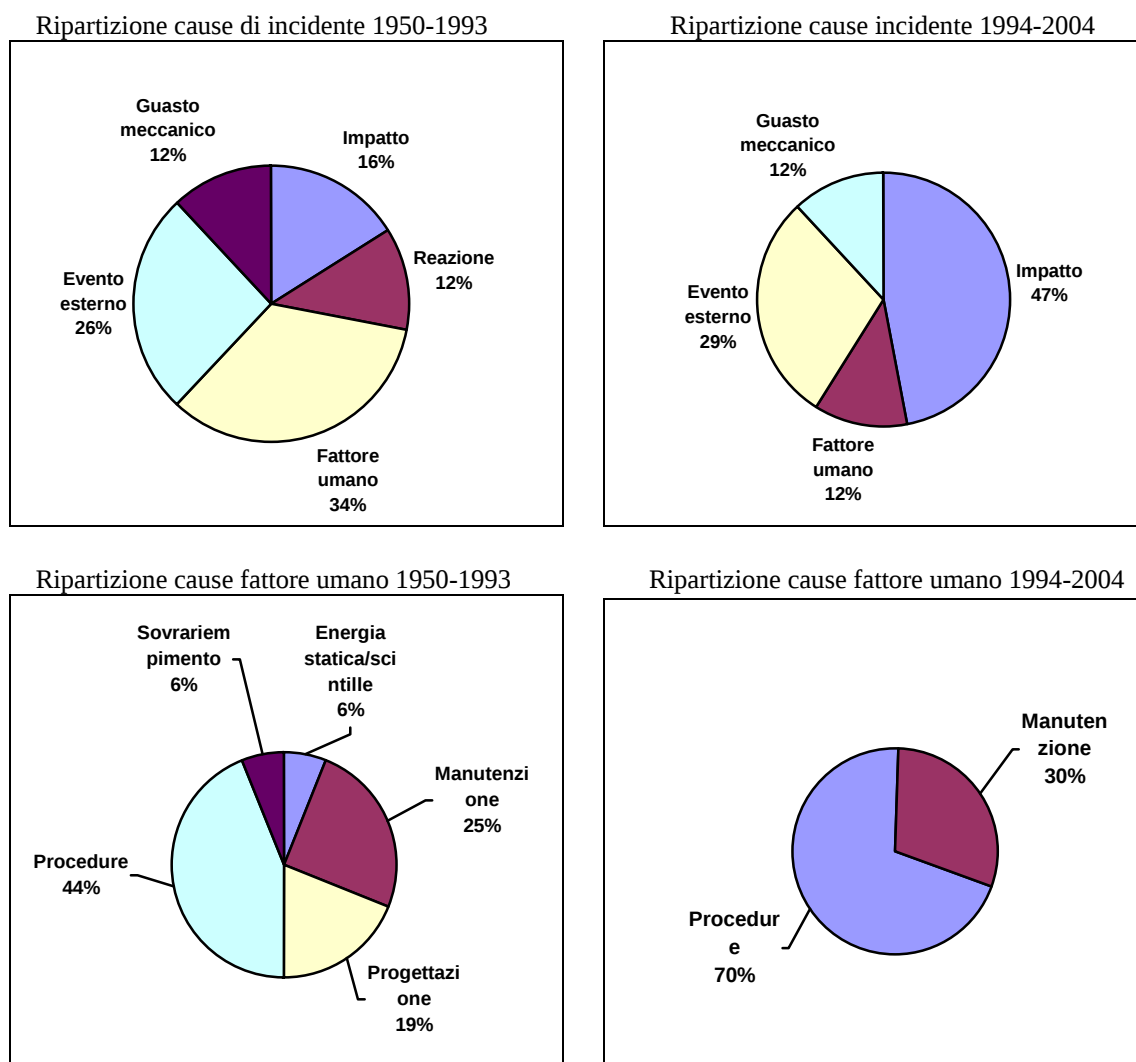
Figura 3 – Dati statistici relativi a incidenti che hanno coinvolto navi cisterna

Per quanto concerne il fattore umano, può essere utile la consultazione della banca dati MHIDAS aggiornata al gennaio 2004, nella quale sono state rilevate le cause di 179 incidenti che hanno coinvolto petroliere, gasiere e navi cisterna trasportanti sostanze pericolose nel periodo 1950 – 2004 (fig. n. 3).

- Un aumento degli incidenti dovuti ad impatti tra navi o tra nave e pontili, anche in conseguenza del notevole aumento tra i due periodi di riferimento del traffico di sostanze pericolose.
- Nel quadro di una riduzione complessiva del peso “fattore umano” quale cause di incidenti è enormemente aumentato il numero di eventi riconducibile a errori nelle applicazione delle procedure in particolare durante le operazioni di carico e scarico.
