SICUREZZA ANTINCENDIO NELLE GALLERIE STRADALI

Autori: Dr. Ing. Giorgio Chimenti - Comandante Provinciale Vigili del Fuoco Genova
via Albertazzi 2 – 16149 GENOVA
Dr. Ing. Marco Cavriani - Coordinatore Comando Provinciale Vigili del Fuoco Genova
via Albertazzi 2 – 16149 GENOVA
Geom. Paolo Albino - Collaboratore Tecnico Antincendi Esperto
Comando Provinciale Vigili del Fuoco Genova
via Albertazzi 2 – 16149 GENOVA
Dr. Ing. Riccardo Rigacci - Responsabile Area Tecnica Direzione 1 tronco Autostrade S.p.A.
piazzale della camionale 2 – 16149 GENOVA

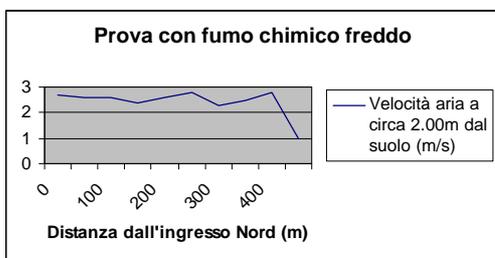
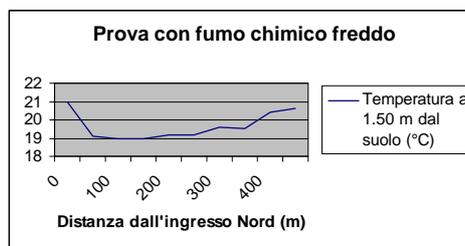
Prova con generatore di fumo chimico freddo

E' stato posizionato un generatore di fumo freddo (di tipologia analoga a quelli usati in spettacoli teatrali) circa 450 m dall'ingresso Nord della galleria.

Alle ore 10,40 circa è stato attivato il generatore di fumo e sono stati osservati: l'effetto della ventilazione naturale sul fumo, le modalità di avanzamento del fronte di quest'ultimo gli andamenti delle temperature e della velocità dell'aria (rilevati mediante strumenti digitali).

La situazione climatica iniziale all'interno della galleria, misurata con il generatore di fumo freddo in funzione, era:

- temperatura media interna a 19 -20 ° C
- ventilazione media di 2,4 - 2,6 m/s

Si precisa che durante la predisposizione dei luoghi per le prove, l'aria nella galleria si muoveva da Nord a Sud.

Successivamente, a causa del soleggiamento dell'imbocco Sud, la direzione dell'aria all'interno della galleria mutava gradualmente, invertendosi.

L'andamento delle temperature e delle velocità del vento nelle diverse prove è riportato nei grafici successivi.

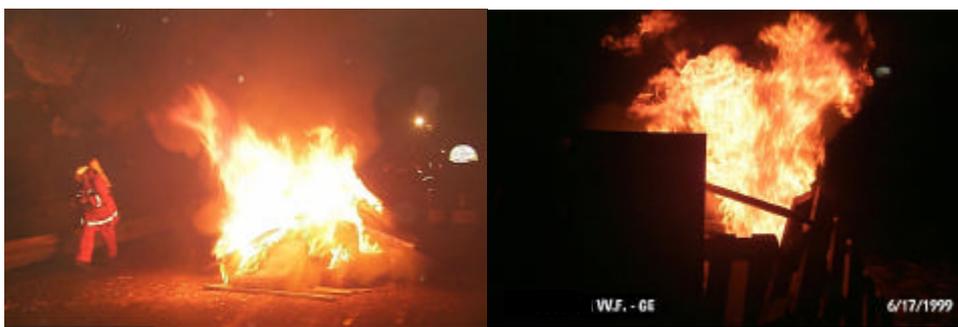
Foto: focolare

Per la seconda prova è stato innescato un incendio reale, formando il focolare con diversi materiali solidi (legna, materassi e paglia) e proseguendo nell'alimentazione dell'incendio per tutta la durata della prova, al fine di mantenerne costante la potenzialità per un lungo periodo.

La quantità di energia totale sviluppata risulta circa pari a quella di due autovetture.

Si è deciso di localizzare l'incendio ad 1/3 circa di lunghezza della galleria, dal suo imbocco Sud, per valutare l'impatto nei confronti della struttura autostradale e per consentire, ai tecnici dei Vigili del Fuoco e dell'Università, una raccolta di dati inerenti un incendio reale in galleria di cui erano noti i parametri di interesse.

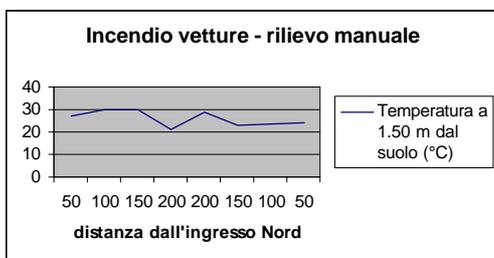
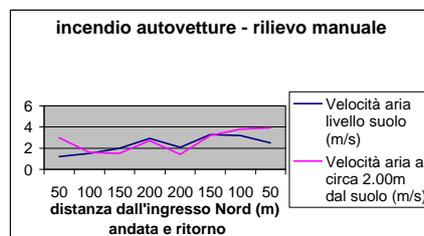
Nel seguente grafico sono riportati i valori di temperatura registrati dalle termocoppie durante la prova.

Dal relativo grafico si può osservare l'abbattimento delle temperature registrato dalle termocoppie installate nella galleria, in una tratta di circa 50 m corrispondente alla zona della prova.

La temperatura a livello del suolo non ha subito un forte incremento, ma si può osservare dal relativo grafico che è stata più bassa in corrispondenza dell'incendio, nella zona di erogazione d'acqua da parte dell'impianto fisso.

La temperatura massima raggiunta alla volta della galleria nella zona del focolare, non ha mai superato i 200 °C, per l'azione raffreddante dell'impianto ad acqua.

L'impianto Sprinkler, come previsto, ha espletato principalmente azione di raffreddamento della zona relativa al focolare, contenendo parzialmente anche i fumi, ma da solo non ha estinto l'incendio.

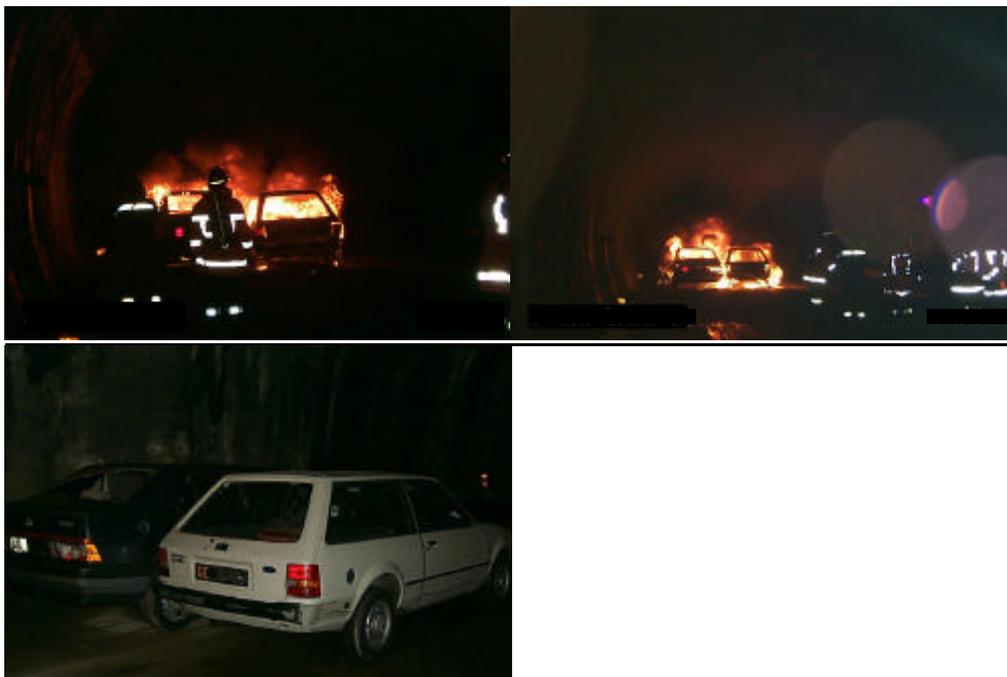
Foto: autovetture posizionate all'interno della galleria

Inizialmente è stato innescato l'incendio di due autovetture posizionate circa nel mezzo del tratto sperimentale d'impianto di spegnimento automatico ed in configurazione molto simile a quella in cui si sono trovate più volte vetture realmente incidentate all'interno delle gallerie.

Più precisamente, le stesse sono state addossate il più possibile ad una parete della galleria, in posizione certamente severa per la prova dell'impianto fisso di spegnimento ad acqua.

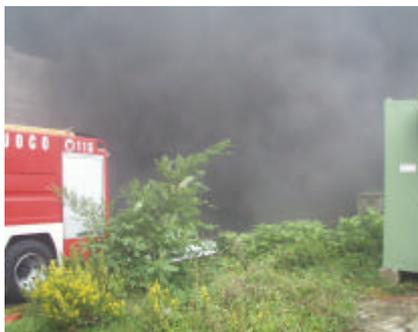
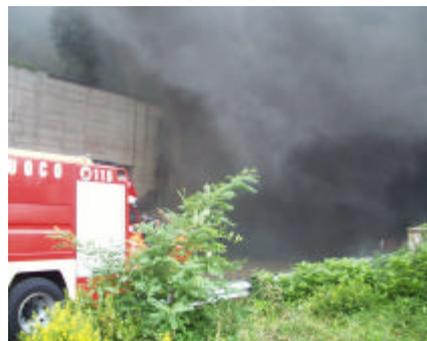
Foto: imbocco nord galleria durante l'incendio autovetture

L'incendio delle autovetture ha provocato l'oscuramento totale della galleria nel lato sottovento, rendendo l'aria irrespirabile.

Il fumo ha raggiunto l'uscita della galleria dopo 5 minuti dall'innescò dell'incendio.

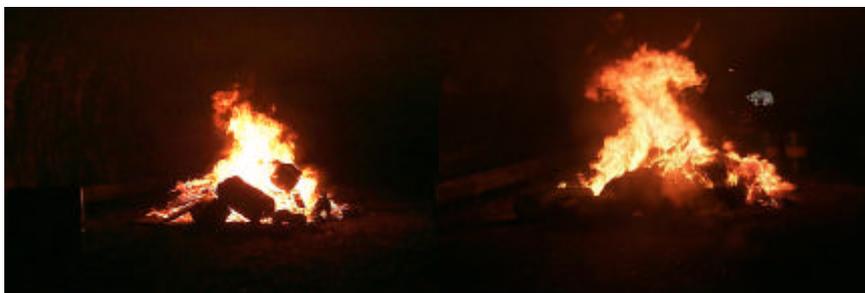
Foto: focolare

Successivamente, si è innescato l'incendio di una catasta di legna, di peso complessivo 26 quintali circa, a circa 280 m dall'ingresso Nord della galleria.

La tipologia dell'incendio ha prodotto una grossa quantità di fumo non eccessivamente scuro, rendendo comunque quasi nulle la vivibilità e la visibilità sottovento all'incendio. Anche in questo caso, come nel precedente, sopravvento all'incendio si è avuta una prima lieve espansione dei fumi; la visibilità e la vivibilità in tale zona sono state comunque accettabili per tutto il tempo della simulazione.

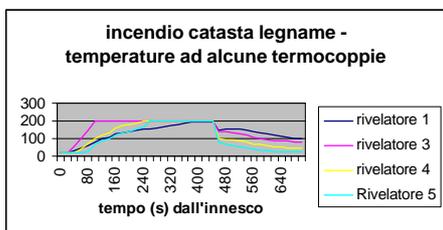
Grafici della seconda fase della prova (incendio di una catasta di legna, con avviamento della ventilazione ottenuta da un motoventilatore di grande diametro)

- L'indicazione della temperatura di 200 °C indica il superamento di tale valore (massimo rilevabile dal tipo di termocoppie impiegate).
- E' stata avviata la ventilazione forzata a circa 500 s dall'innesco.

Nei primi minuti si è mantenuta la ventilazione naturale; in seguito si è avviato un ventilatore di grande diametro.

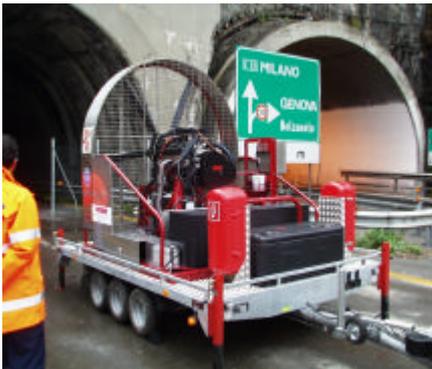
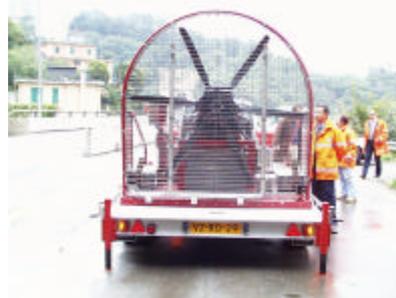
Foto: motoventilatore di grande diametro

Un grosso apparecchio ventilatore, montato su un carrello stradale, è stato posizionato in corrispondenza dell'ingresso Sud della galleria, esternamente ad essa. Tale ventilatore, di costruzione americana, è stato inviato in Europa per effettuare alcune dimostrazioni in diversi Stati. In Italia è stato condotto dall'importatore olandese il solo giorno della prova, a seguito di interessamento della Ditta Piemme. Tale ventilatore è stato messo in funzione soltanto nella seconda fase della prova di incendio di una catasta di legna, per valutarne l'efficacia sulle temperature, sulla velocità dell'aria e sulla visibilità all'interno della galleria, durante l'incendio.

La portata di aria del ventilatore utilizzato risulta circa 340.000/576.000 m³/h (a seconda delle condizioni di installazione)

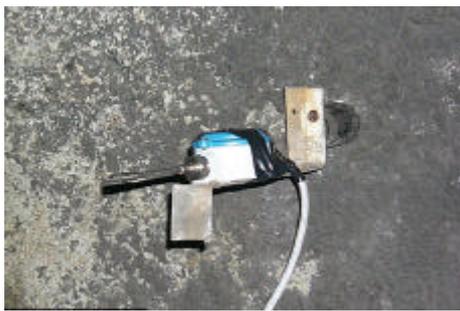
Foto: termocoppia

E' stato installato dalla ditta C.M.A. un impianto di rilevazione di temperature, composto da termocoppie montate sulla volta ed in parete della galleria, completo di sistema elettronico di registrazione dei dati. Sono state predisposte 7 termocoppie PT100 in grado di rilevare temperature fino al valore di 200°C, un PLC per l'elaborazione dei dati ed un PC per la loro raccolta e stampa.

Nonostante il basso limite di temperatura, è stato possibile rilevare le temperature anche durante la seconda fase della prova, durante la quale si è volutamente ignorata la presenza dell'impianto di spegnimento ad acqua.
